**ACTUALIZACIÓN Y COMPLEMENTACIÓN DE LOS ESTUDIOS  
TÉCNICOS DEL PROYECTO “OBRAS DE CABECERA Y  
CONDUCCIÓN PARA EL ABASTECIMIENTO DE AGUA POTABLE  
PARA LIMA”**

**COMPONENTE 4  
INVENTARIO DETALLADO**

**BOCATOMA, HUACHIPA I, RAMAL NORTE Y  
RESERVORIOS DE COMPENSACIÓN**

**REPORTE DE INSPECCION**

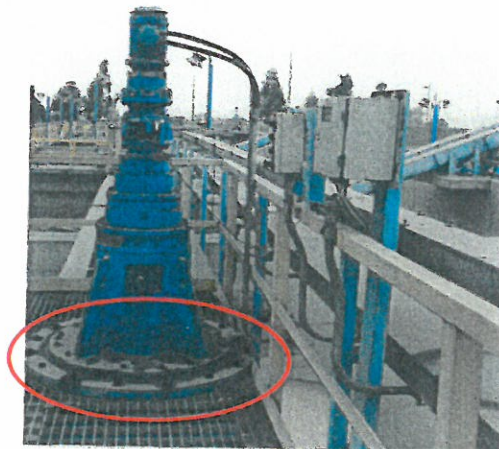
PRESENCIA DE OXIDO EN RASPADOR DE ARENA

DETERIORO EN LA PINTURA Y FALTA DE LIMPIEZA DEL EQUIPO

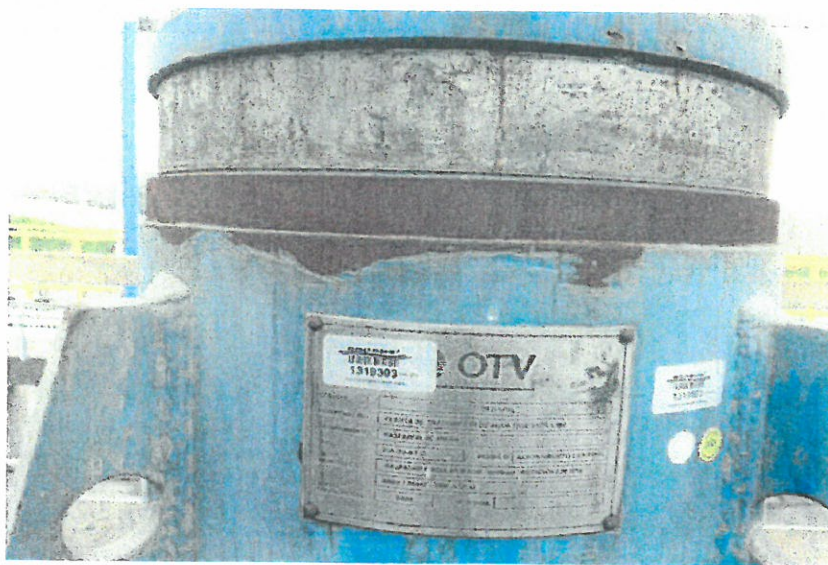
PINTURA EN MAL ESTADO.  
PRESENCIA DE OXIDO.

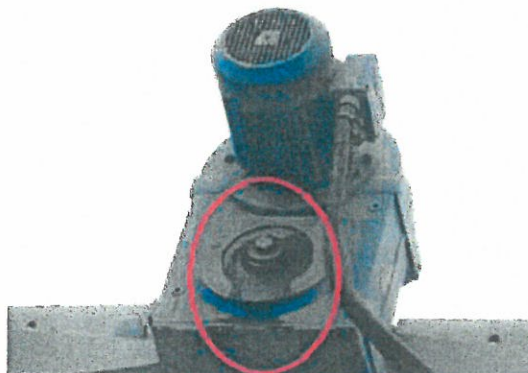
ROSCAS ETRACTORAS DE ARENA

PRESENTA OXIDO Y FUGA DE ACEITE

FALTA DE LIMPIEZA  
PRESENCIA DE OXIDO  
SE OBSERVA RASTROS DE FUGA DEL LUBRICANTE.

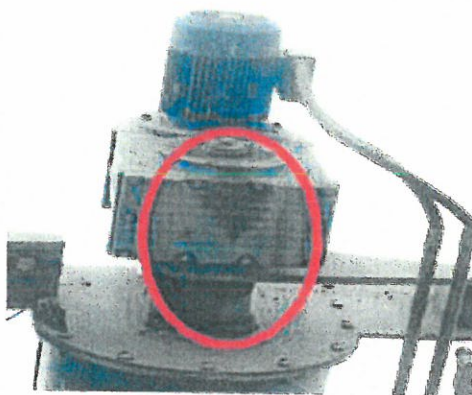
ROSCAS ETRACTORAS DE ARENA

PRESENCIA DE OXIDO Y FUGA DE LUBRICANTE

SE OBSERVA PRESENCIA DE OXIDO.  
MAL ESTADO DE PINTURA.  
SE OBSERVA RASTROS DE FUGA DEL LUBRICANTE.

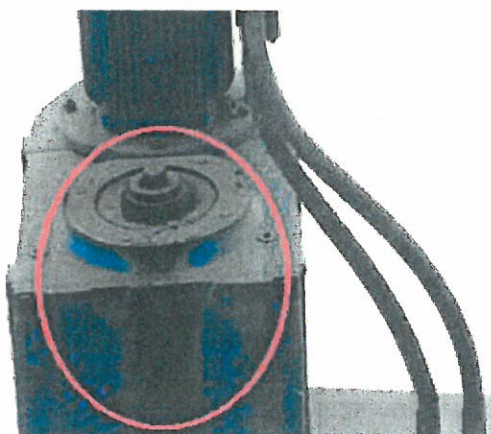
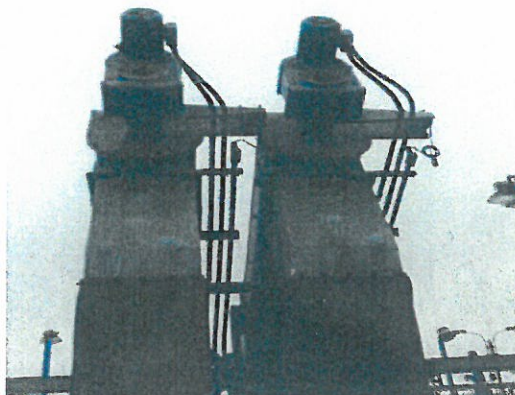
ROSCAS ETRACTORAS DE ARENA

PRESENCIA DE OXIDO Y FUGA DE ACEITE

SE OBSERVA PRESENCIA DE OXIDO  
FALTA LIMPIEZA DE EQUIPO  
SE OBSERVA RASTROS DE POSIBLE FUGA DEL LUBRICANTE.

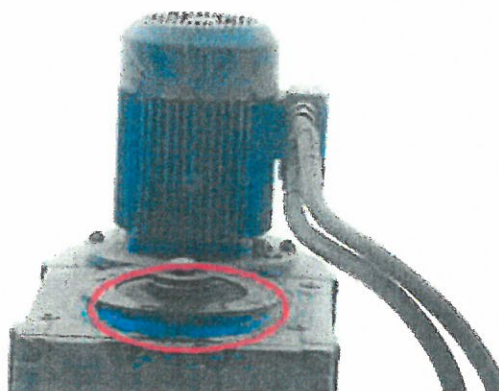
ROSCAS ETRACTORAS DE ARENA

PRESENCIA DE OXIDO Y FUGA DE ACEITE

SE OBSERVA PRESENCIA DE OXIDO.  
MAL ESTADO DE PINTURA.  
SE OBSERVA RASTROS DE FUGA DEL LUBRICANTE.

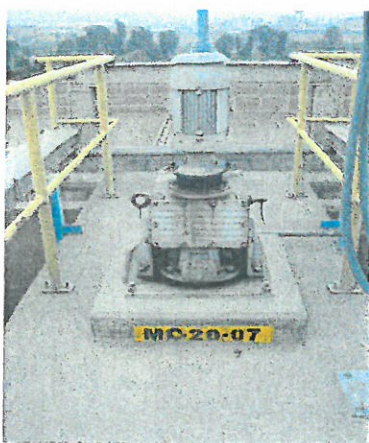
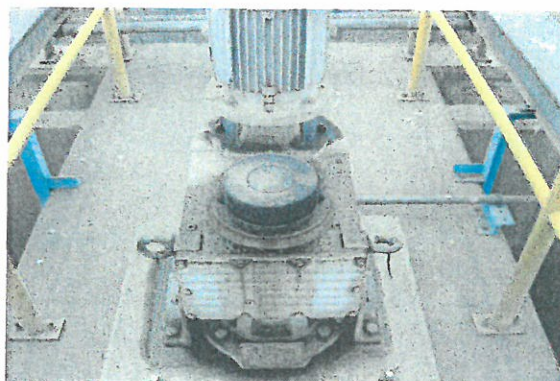
PINTURA EN MAL ESTADO, PRESENCIA DE OXIDO.  
TAPA DEL MOTOR, PERNOS DE FIJACIÓN EN MAL ESTADO.  
PRESENTA SIGNOS DE FUGA DE ACEITE EN EL REDUCTOR.  
FALTA TARJETA DE LUBRICACION

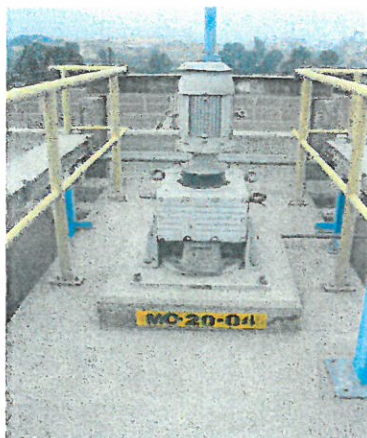
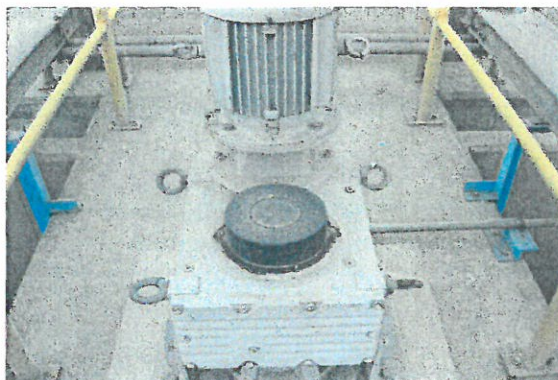
PINTURA EN MAL ESTADO, PRESENCIA DE OXIDO.  
 PRESENTA SIGNOS DE FUGA DE ACEITE EN EL REDUCTOR.  
 NO PRESENTA TARJETA DE LUBRICACION

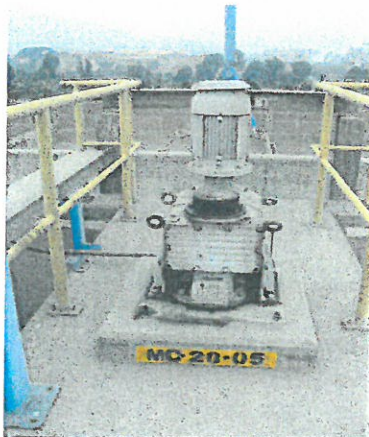
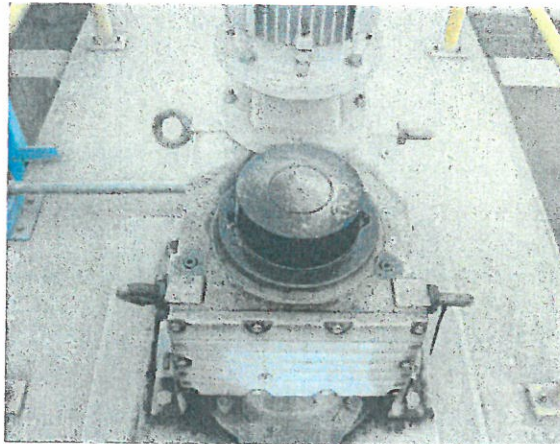
PINTURA EN MAL ESTADO, PRESENCIA DE OXIDO.  
 PRESENTA SIGNOS DE FUGA DE ACEITE EN EL REDUCTOR.  
 NO PRESENTA TARJETA DE LUBRICACION

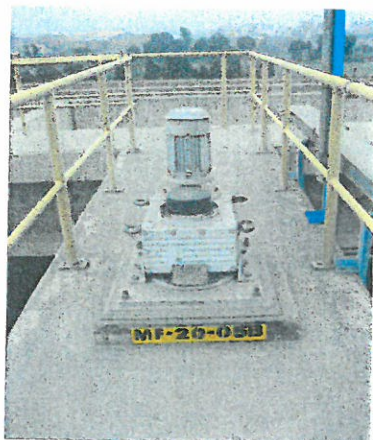
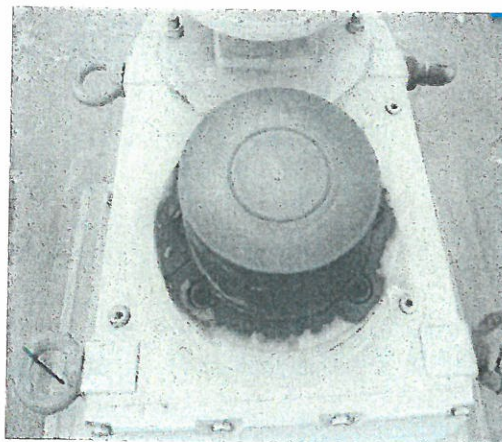
PINTURA EN MAL ESTADO, PRESENCIA DE OXIDO.  
PRESENTA SIGNOS DE FUGA DE ACEITE.  
NO PRESENTA TARJETA DE LUBRICACION

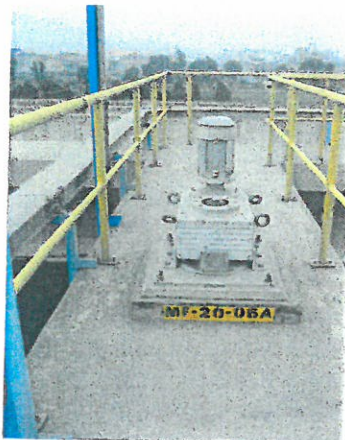
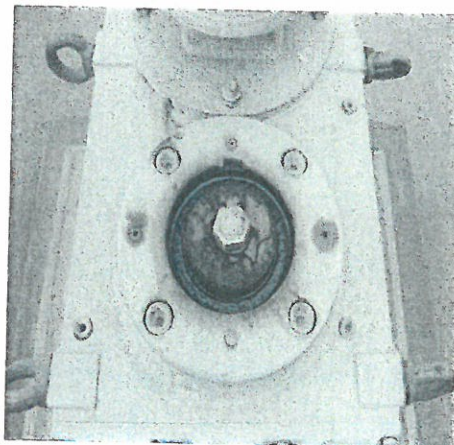
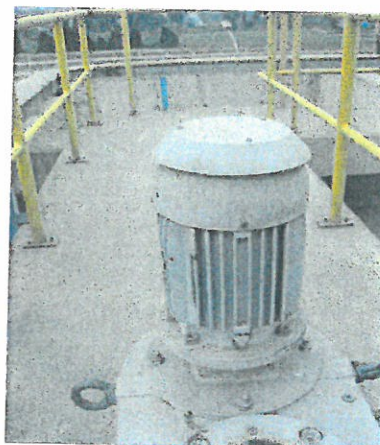
PINTURA EN MAL ESTADO PRESENCIA DE OXIDO.  
FALTA TAPA EN EL REDUCTOR Y PRESENTA SIGNOS DE FUGA DE ACEITE.  
NO PRESENTA TARJETA DE LUBRICACION

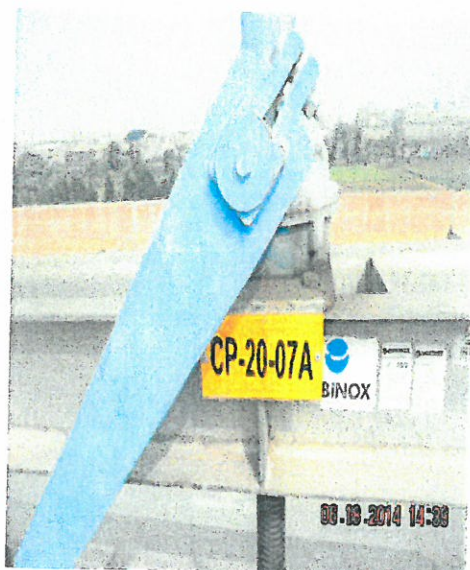
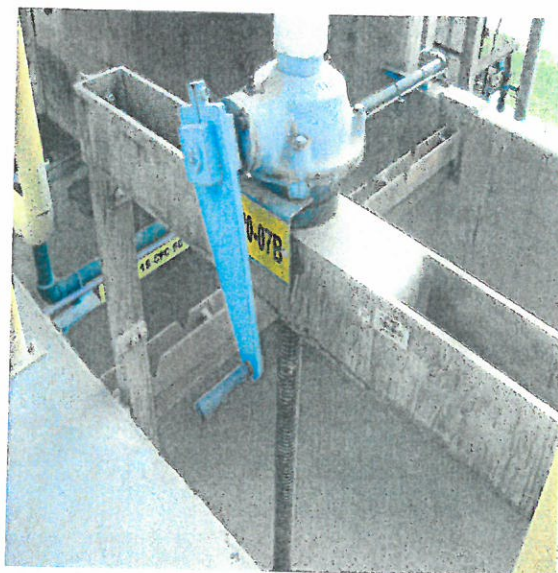
PINTURA EN MAL ESTADO. PRESENCIA DE OXIDO.  
PRESENTA SIGNOS DE FUGA DE ACEITE  
FALTA LIMPIEZA  
NO PRESENTA TARJETA DE LUBRICACION

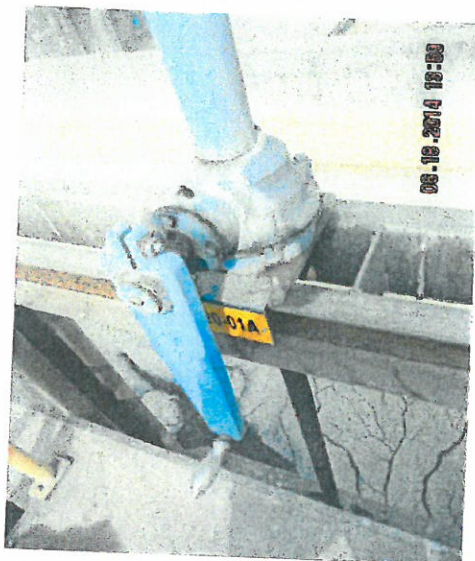
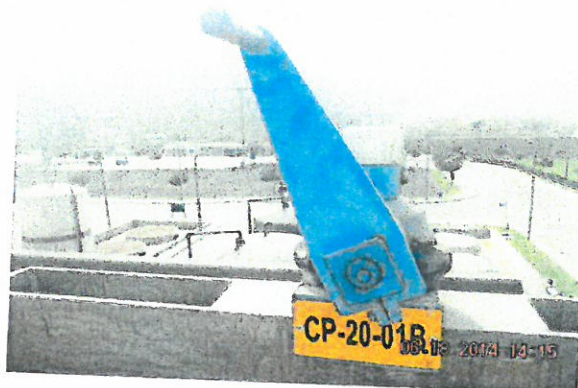
PINTURA EN MAL ESTADO. PRESENCIA DE OXIDO.  
PRESENTA SIGNOS DE FUGA DE LUBRICANTE  
FALTA LIMPIEZA DE LA COMPUERTA  
NO PRESENTA TARJETA DE LUBRICACION

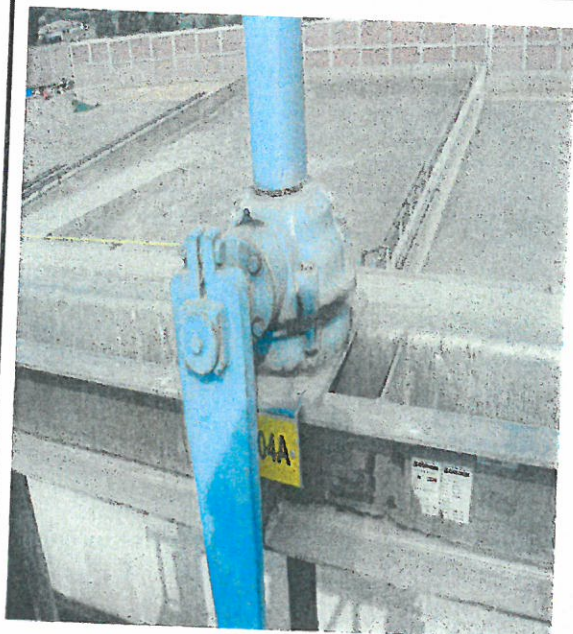
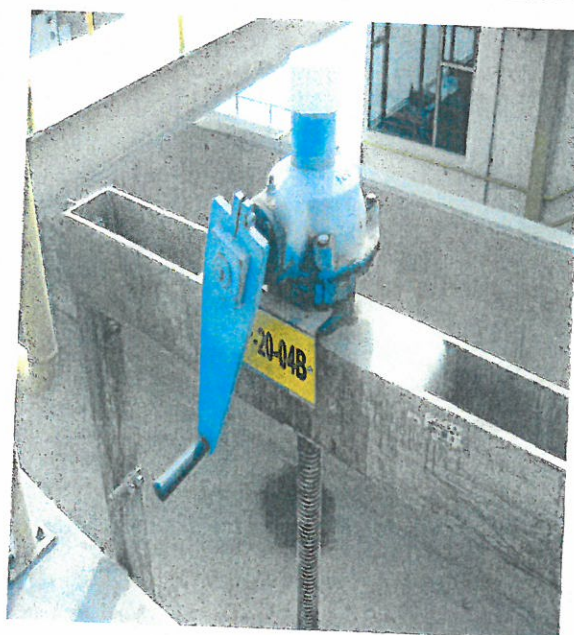
PINTURA EN MAL ESTADO. PRESENCIA DE OXIDO.  
PRESENTA SIGNOS DE FUGA DE ACEITE  
FALTA LIMPIEZA  
NO PRESENTA TARJETA DE LUBRICACION

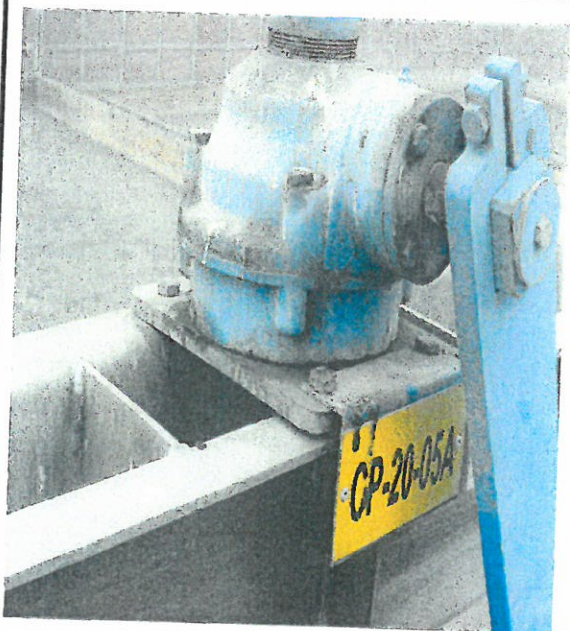
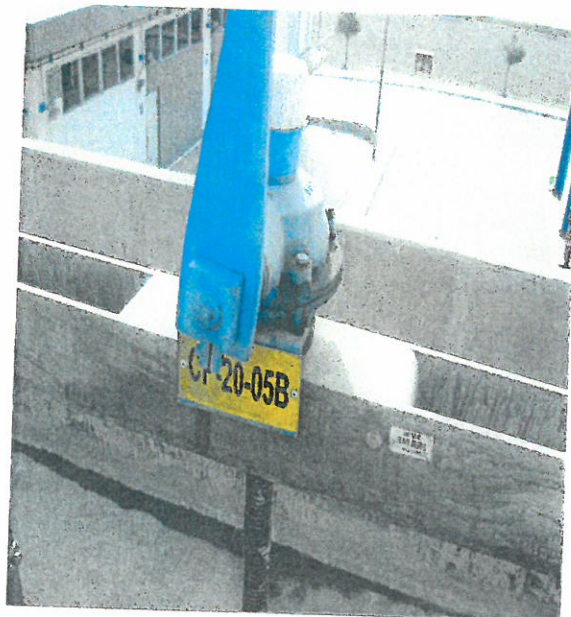
PINTURA EN MAL ESTADO. PRESENCIA DE OXIDO.  
PRESENTA SIGNOS DE FUGA DE ACEITE  
FALTA LIMPIEZA  
NO PRESENTA TARJETA DE LUBRICACION

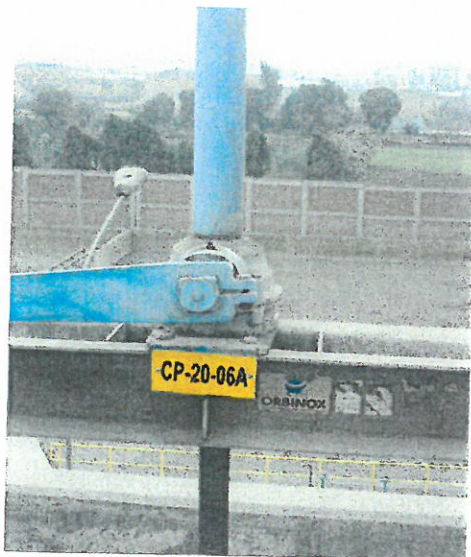
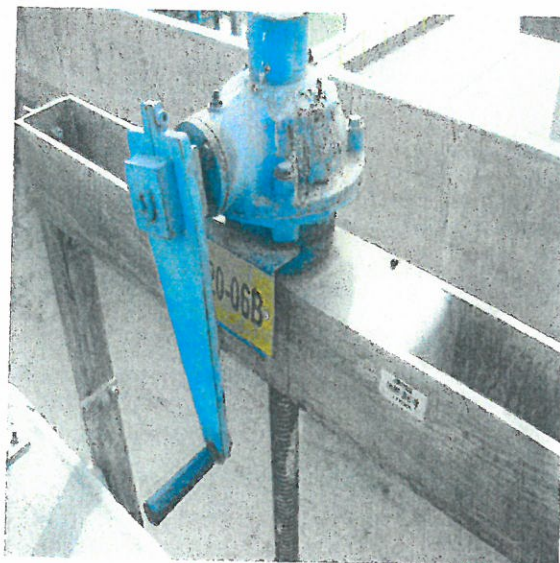
PINTURA EN MAL ESTADO. PRESENCIA DE OXIDO.  
 PRESENTA SIGNOS DE FUGA DE ACEITE  
 NO PRESENTA TARJETA DE LUBRICACION  
 FALTA LIMPIEZA
