**ACTUALIZACIÓN Y COMPLEMENTACIÓN DE LOS ESTUDIOS  
TÉCNICOS DEL PROYECTO “OBRAS DE CABECERA Y  
CONDUCCIÓN PARA EL ABASTECIMIENTO DE AGUA POTABLE  
PARA LIMA”**

**COMPONENTE 4  
INVENTARIO DETALLADO**

**BOCATOMA, HUACHIPA I, RAMAL NORTE Y  
RESERVORIOS DE COMPENSACIÓN**

**REPORTE DE INSPECCION**

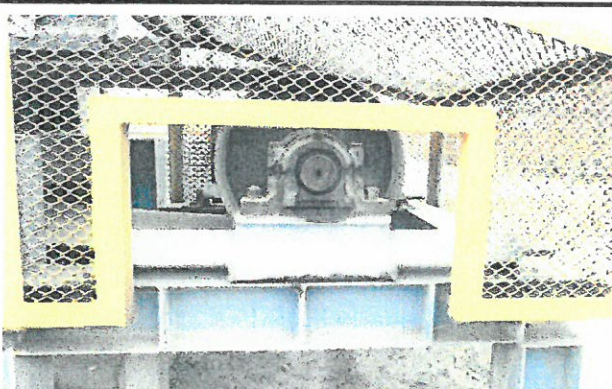
PRESENCIA DE OXIDO

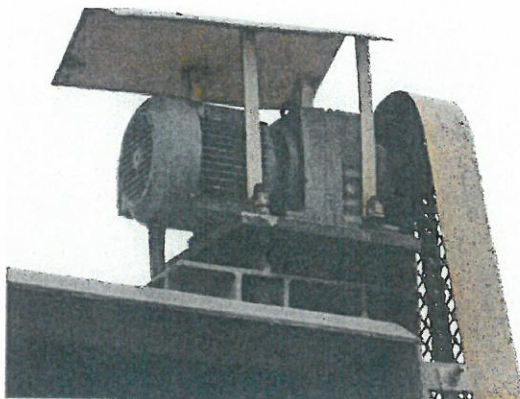
SISTEMA LIMPIARREJAS LR-90-01D

PRESENCIA DE OXIDO EN CARCASA DE MOTOR Y EN TUERCAS DEL SOPORTE

SE OBSERVA FALTA DE LIMPIEZA Y PRESENCIA DE OXIDADO EN CUERPO DE MOTORES DE REJAS Y DE TORNILLO SIN FIN, ASI COMO EN LA ESTRUCTURA DEL SISTEMA LIMPIARREJAS.

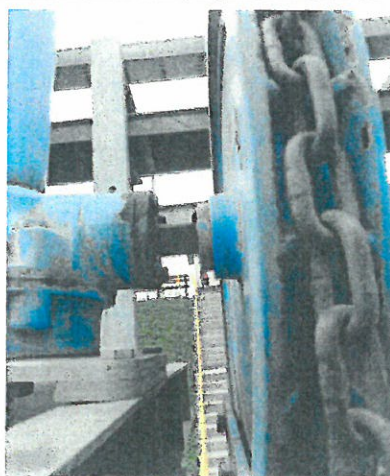
COMPUERTA MANUAL CP-10-01 H

PRESENCIA DE OXIDO

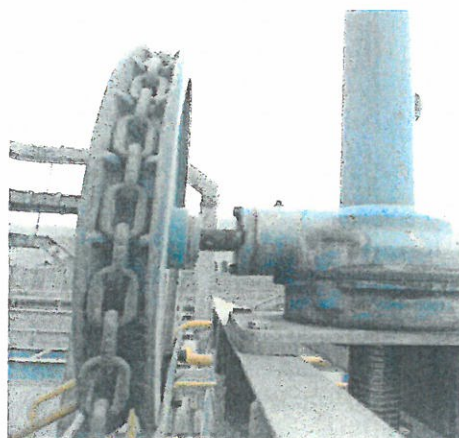
COMPUERTA MANUAL CP-10-01 A

PRESENCIA DE OXIDO

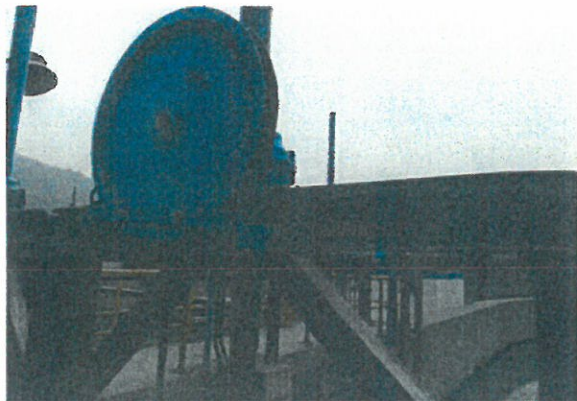
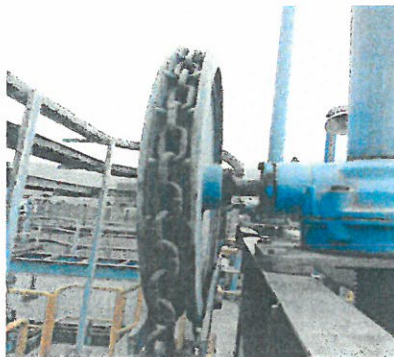
COMPUERTA MANUAL CP-10-01 B

PRESENCIA DE OXIDO

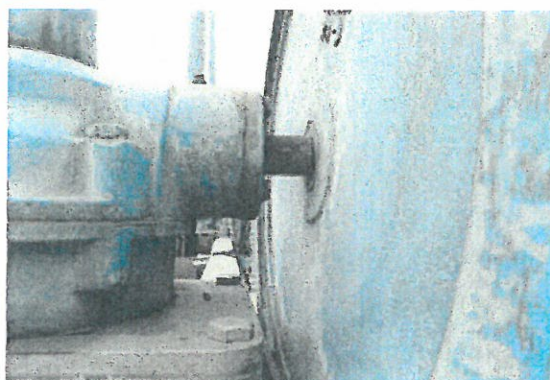
COMPUERTA MANUAL CP-10-01 D

PRESENCIA DE OXIDO

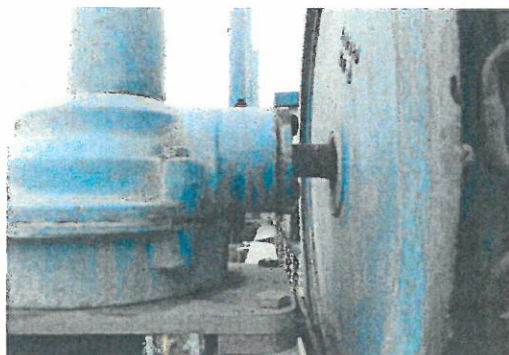
COMPUERTA MANUAL CP-10-01 E

PRESENCIA DE OXIDO

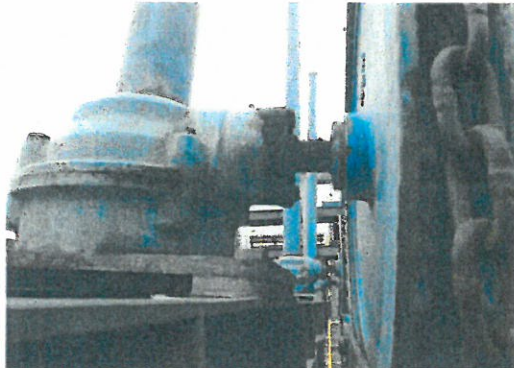
COMPUERTA MANUAL CP-10-01 F

PRESENCIA DE OXIDO

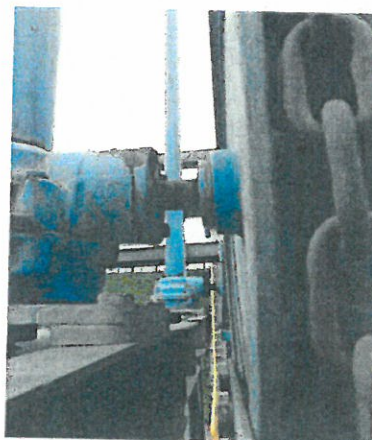
COMPUERTA MANUAL CP-10-01 G

PRESENCIA DE OXIDO

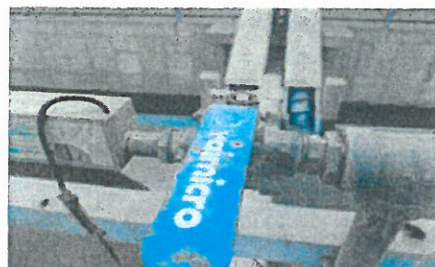
FSL-10-001 A/B

PRESENCIA DE OXIDO

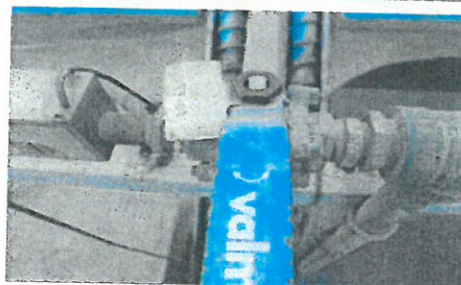
PRESENCIA DE OXIDO

LA TUERCA DE VALVULA PRESENTA OXIDO  
MEJORAR FIJACION DEL SOPORTE

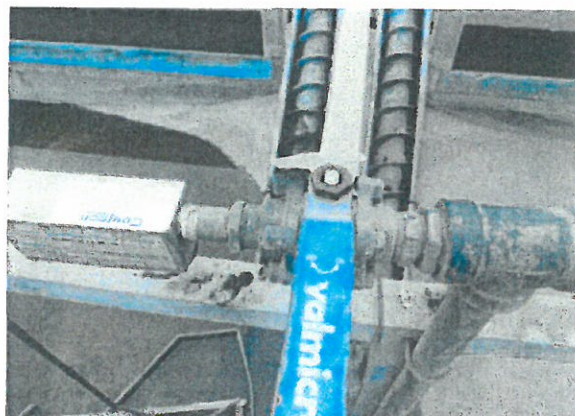
PRESENCIA DE OXIDO

LA TUERCA DE VALVULA PRESENTA OXIDO  
MEJORAR FIJACION DEL SOPORTE

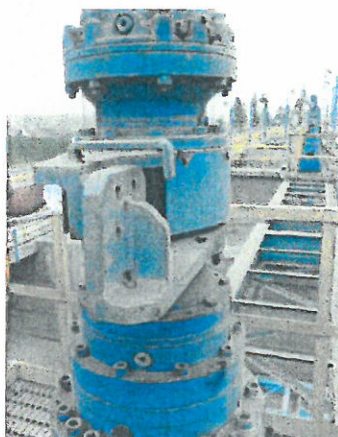
FALTA DEL SENSOR DE

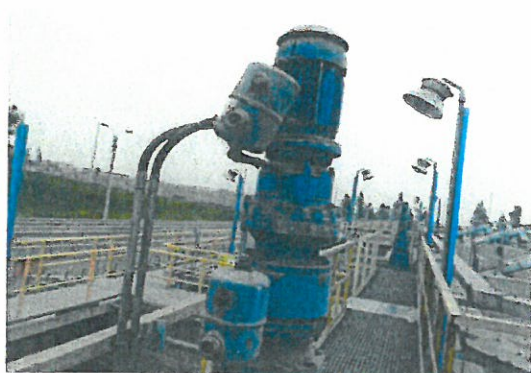
CORREGIR INSTALACION DE  
INDICADOR DE NIVEL DE ACEITE

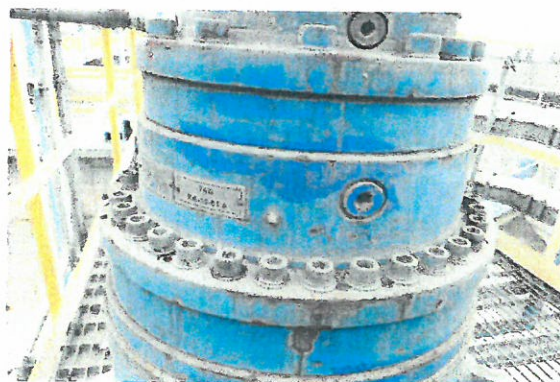
PRESENCIA DE OXIDO.  
PINTURA EN MAL ESTADO.

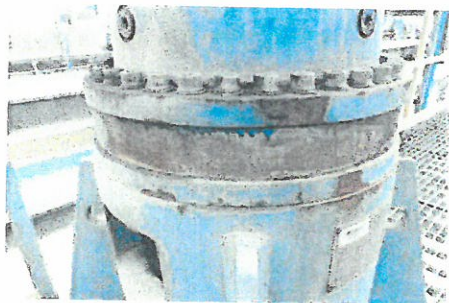
PRESENCIA DE OXIDO EN RASPADOR DE ARENA

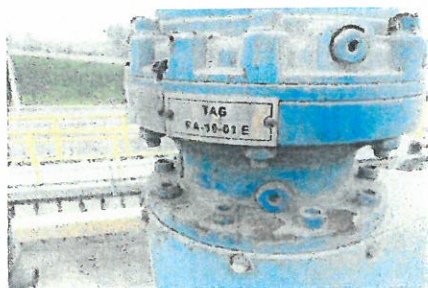
PRESENCIA DE OXIDO EN RASPADOR DE ARENA

NO PRESENTA TARJETA DE LUBRICACION.  
PINTURA EN MAL ESTADO.  
PRESENCIA DE OXIDO  
FALTA LIMPEZA DEL EQUIPO

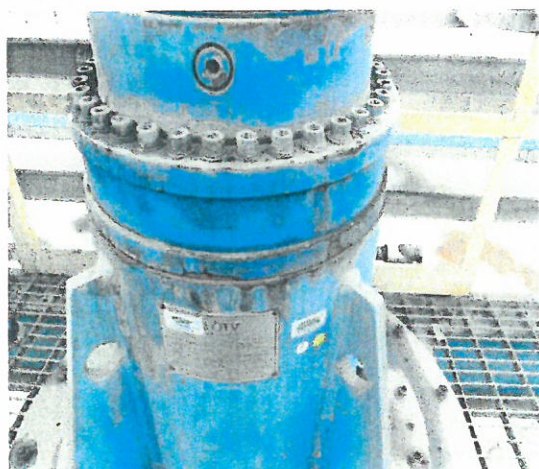
PRESENCIA DE OXIDO

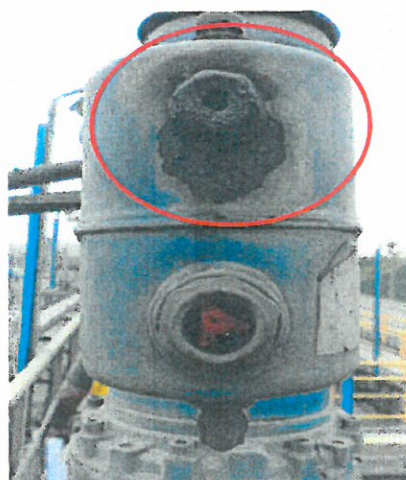
INDICADOR DE NIVEL DE ACEITE DAÑADO

NO PRESENTA TARJETA DE LUBRICACION.  
 PINTURA EN MAL ESTADO.  
 PRESENCIA DE OXIDO.  
 EL INDICADOR DE NIVEL DE ACEITE SE ENCUENTRA DAÑADO.  
 FALTA LIMPIEZA DEL EQUIPO

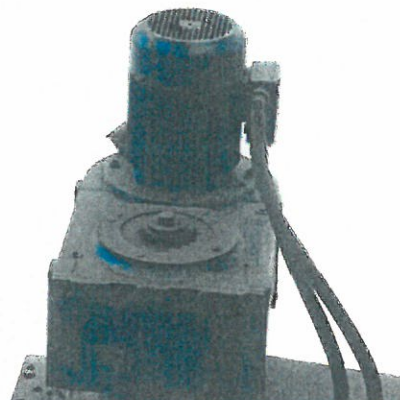
PRESENCIA DE OXIDO

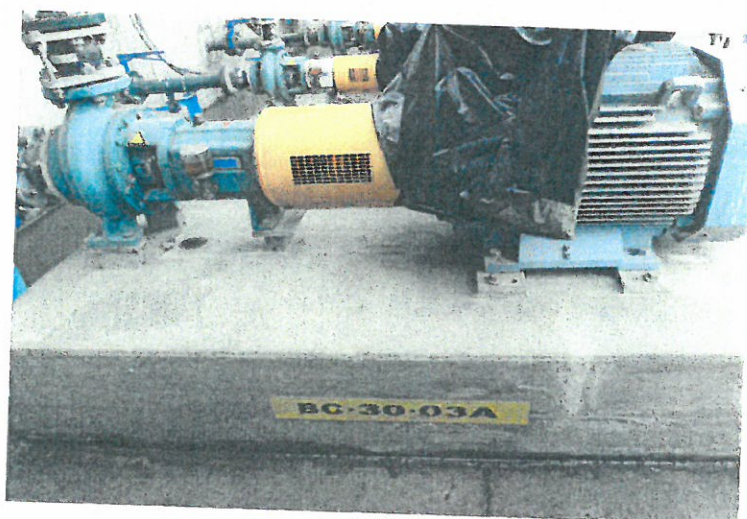
CONJUNTO MOTOR-BOMBA BC-30-03A

SE OBSERVA MAL ESTADO DE LA PINTURA DE LA VALVULA CHECK INSTALADA EN LINEA DE IMPULSION  
FALTA TARJETA DE LUBRICACION

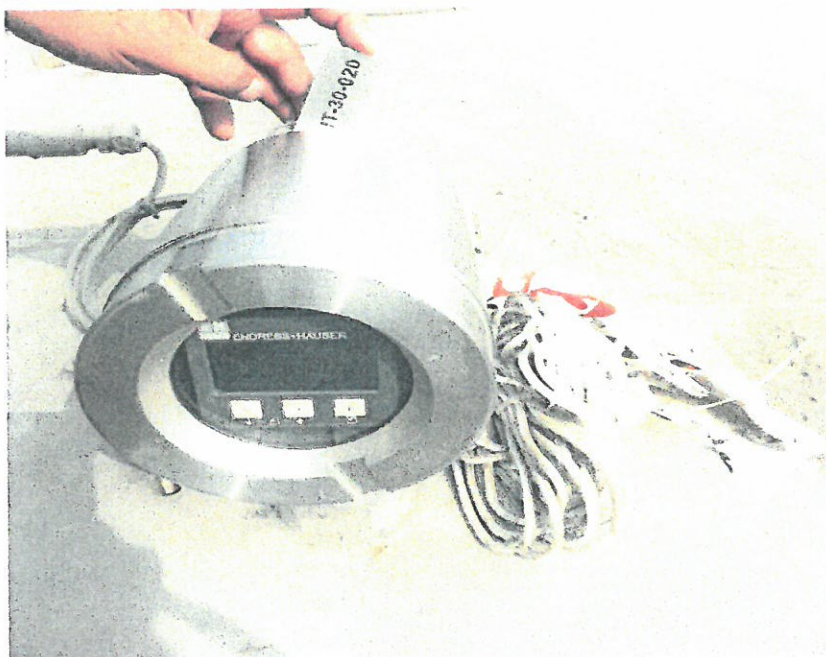
TRANSMISOR DE NIVEL RESERVORIO

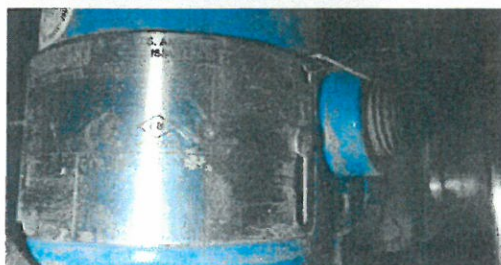
TRANSMISOR DE NIVEL LIT-30-18
