**ACTUALIZACIÓN Y COMPLEMENTACIÓN DE LOS ESTUDIOS  
TÉCNICOS DEL PROYECTO “OBRAS DE CABECERA Y  
CONDUCCIÓN PARA EL ABASTECIMIENTO DE AGUA POTABLE  
PARA LIMA”**

**COMPONENTE 4  
INVENTARIO DETALLADO**

**BOCATOMA, HUACHIPA I, RAMAL NORTE Y  
RESERVORIOS DE COMPENSACIÓN**

**REPORTE DE INSPECCION**

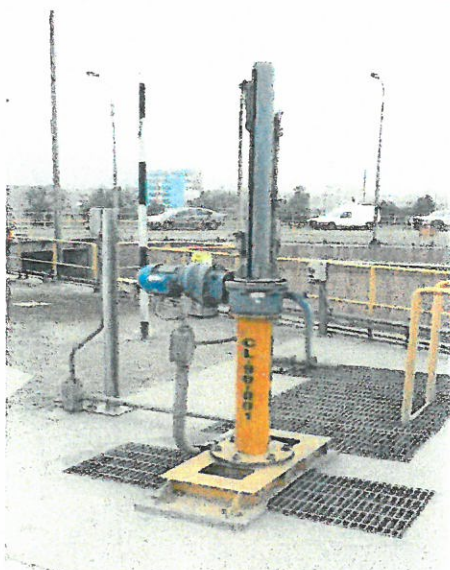
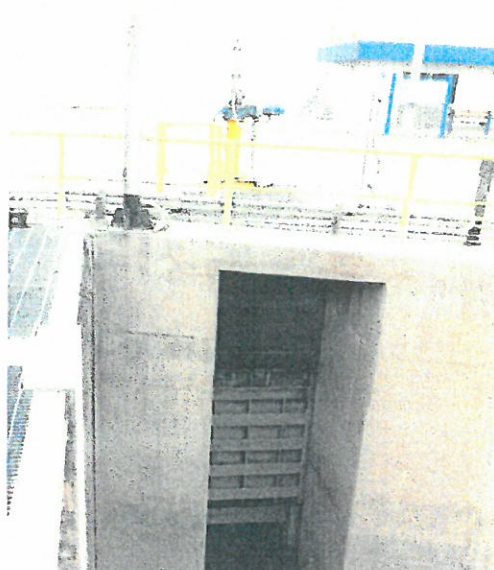
COMPUERTA MOTORIZADA CANAL DE LIMPIA CL-90-01

NO PRESENTA TARJETA DE LUBRICACION  
 FALTA LIMPIEZA EN COMPUERTA PLANA

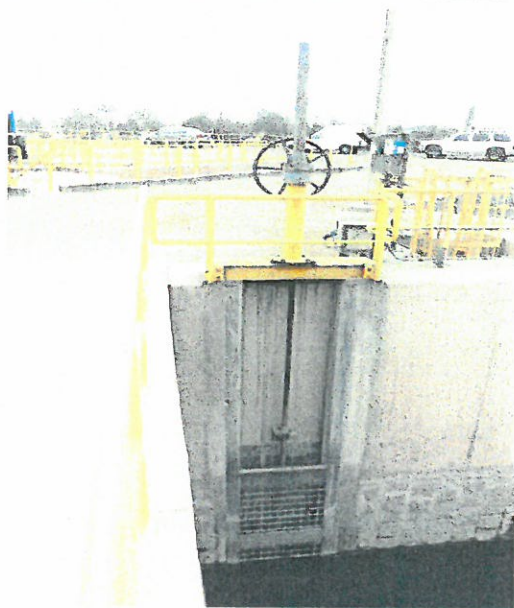
COMPUERTAS MANUAL CCL-90-01

NO PRESENTA TARJETA DE LUBRICACION

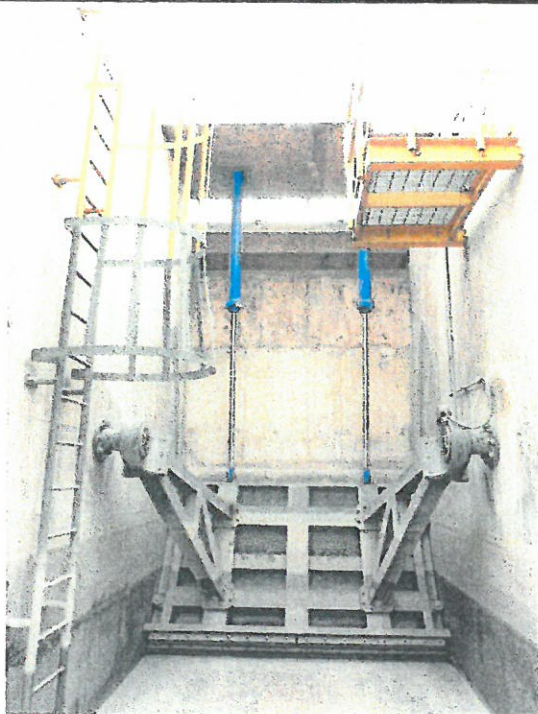
COMPUERTA RADIAL , BRAZOS DE IZAJE Y CILINDROS HIDRAULICOS

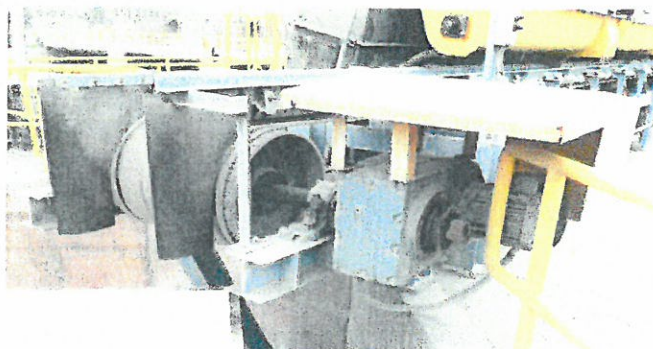
PRESENCIA DE OXIDO

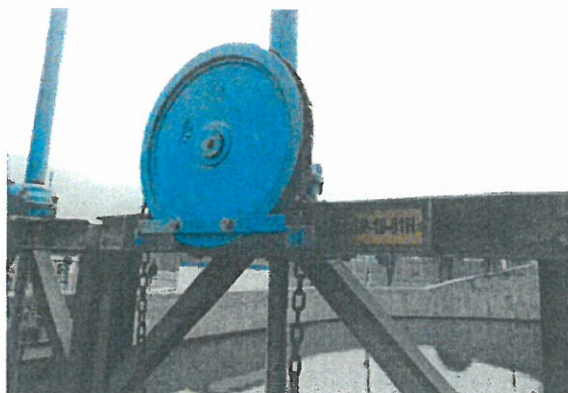
COMPUERTA MANUAL CP-10-01 H

PRESENCIA DE OXIDO

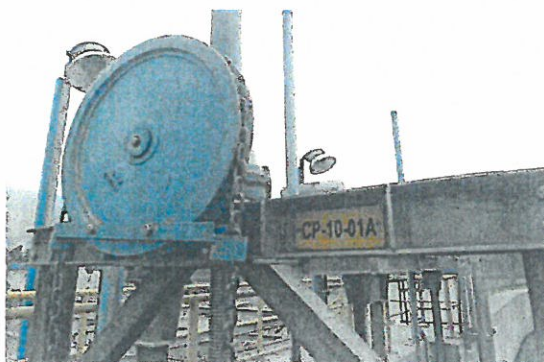
COMPUERTA MANUAL CP-10-01 A

PRESENCIA DE OXIDO

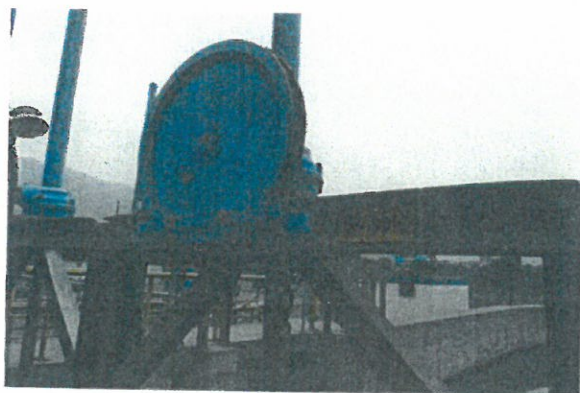
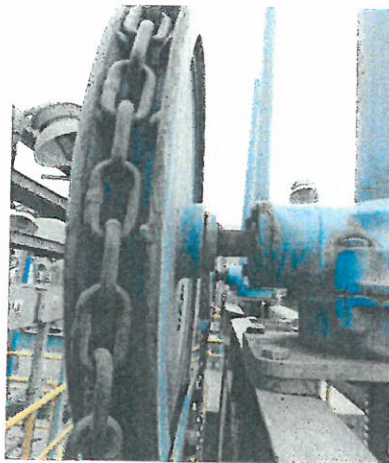
COMPUERTA MANUAL CP-10-01 C

PRESENCIA OXIDO

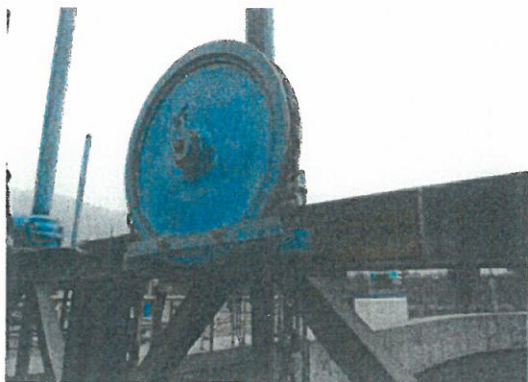
COMPUERTA MANUAL CP-10-01 D

PRESENCIA DE OXIDO

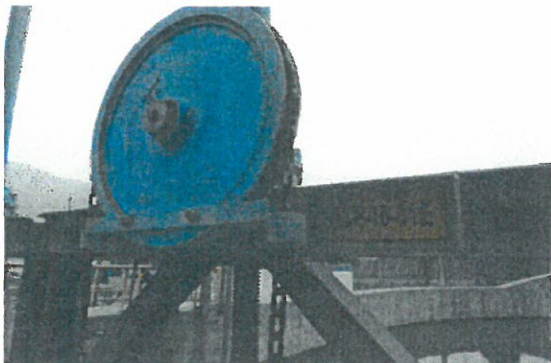
COMPUERTA MANUAL CP-10-01 E

PRESENCIA DE OXIDO

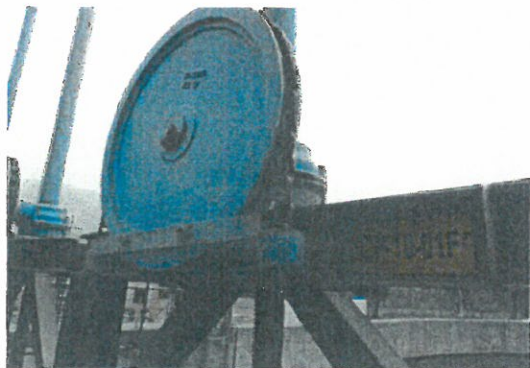
COMPUERTA MANUAL CP-10-01 F

PRESENCIA DE OXIDO

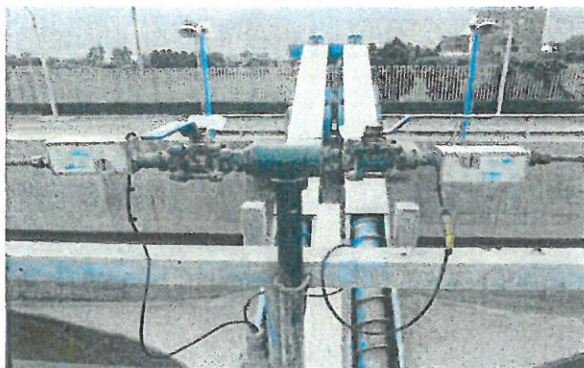
FSL-10-01 G/H

PRESENCIA DE OXIDO

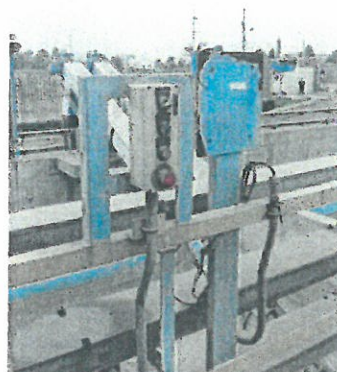
FALTA DEL INDICADOR-  
TRANSMISOR DE TORQUE WIT-  
10-001B

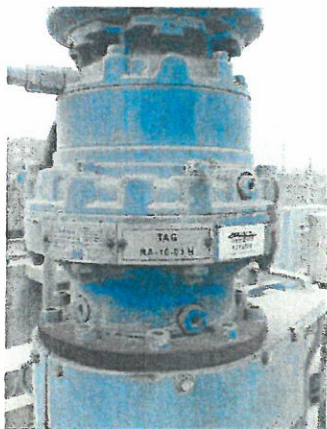
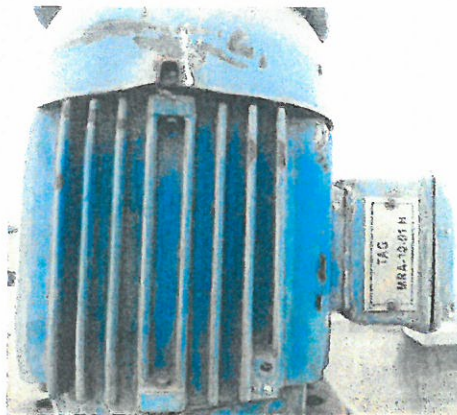
PINTURA EN MAL ESTADO.  
 PRESENCIA DE OXIDO.

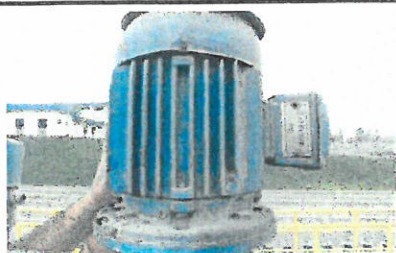
PINTURA EN MAL ESTADO, PRESENCIA DE OXIDO

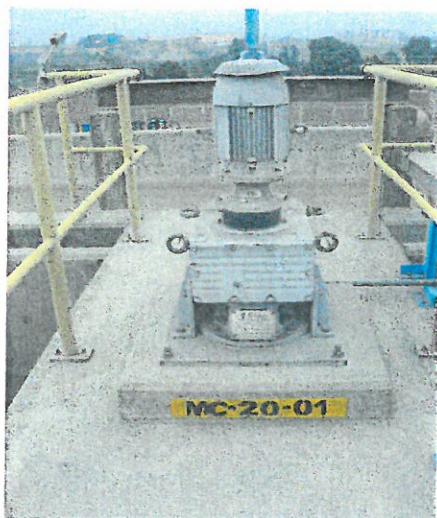
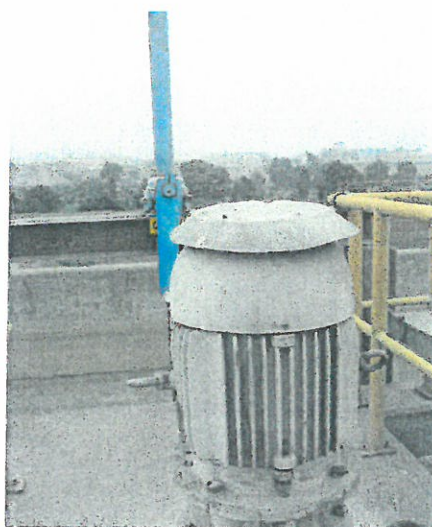
PINTURA EN MAL ESTADO.

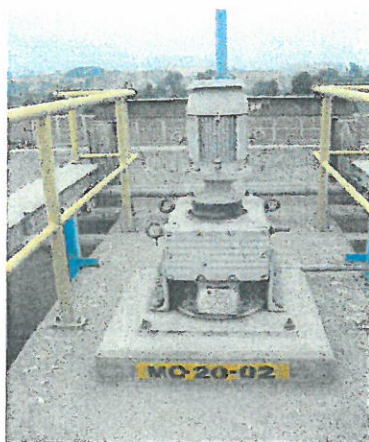
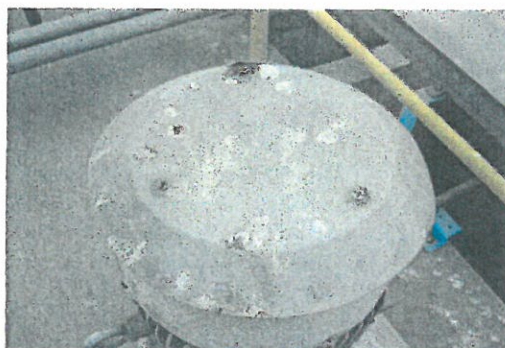
PINTURA EN MAL ESTADO, PRESENCIA DE OXIDO.  
TAPA DEL MOTOR, PERNOS DE FIJACIÓN EN MAL ESTADO  
NO PRESENTA TARJETA DE LUBRICACION

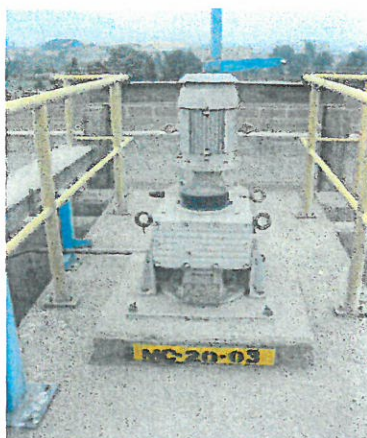
PINTURA EN MAL ESTADO, PRESENCIA DE OXIDO.  
 NO PRESENTA TARJETA DE LUBRICACION

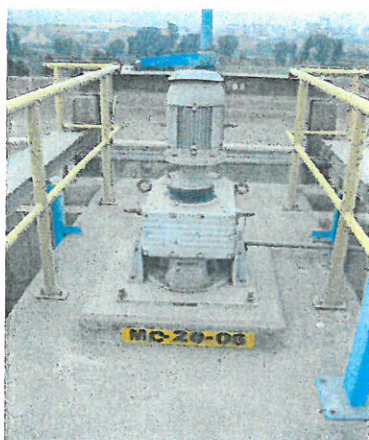
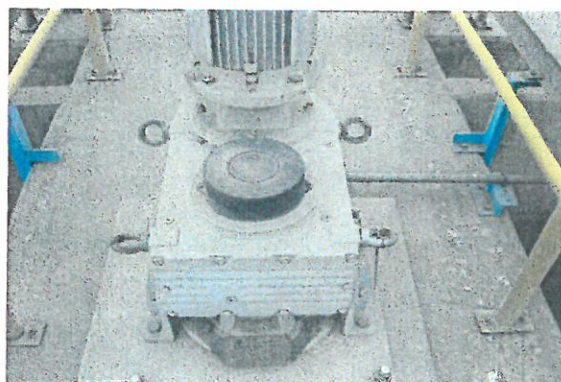
PINTURA EN MAL ESTADO, PRESENCIA DE OXIDO.  
NO PRESENTA TARJETA DE LUBRICACION

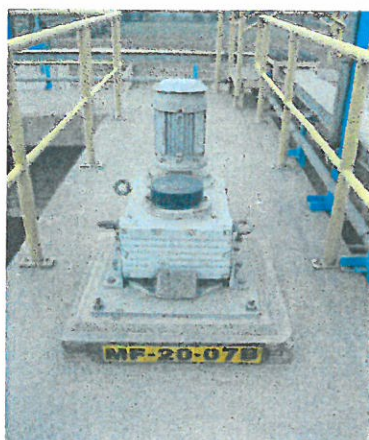
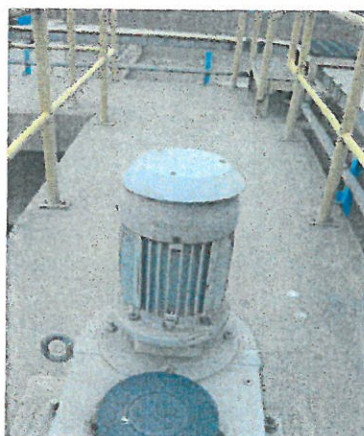
PINTURA EN MAL ESTADO, PRESENCIA DE OXIDO.  
NO PRESENTA TARJETA DE LUBRICACION

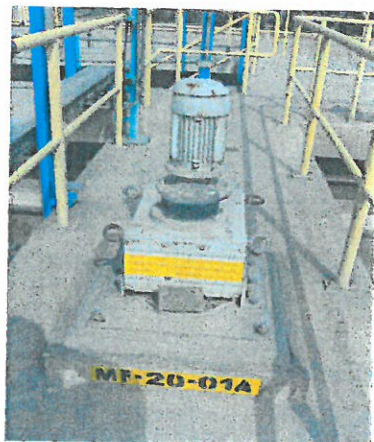
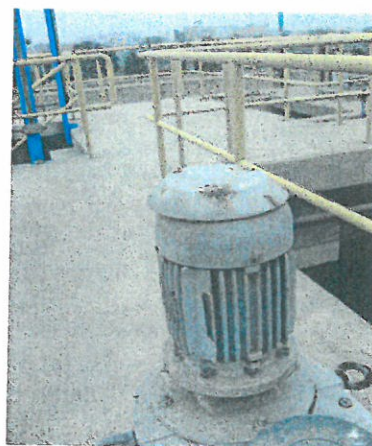
PINTURA EN MAL ESTADO.  
 PRESENCIA DE OXIDO.  
 NO PRESENTA TARJETA DE LUBRICACION

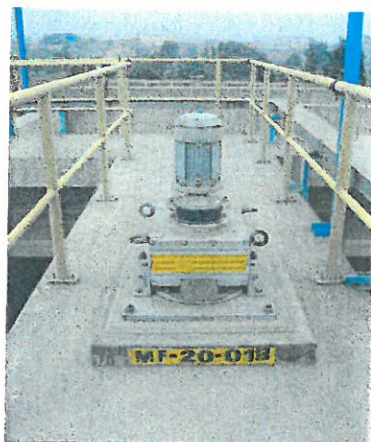
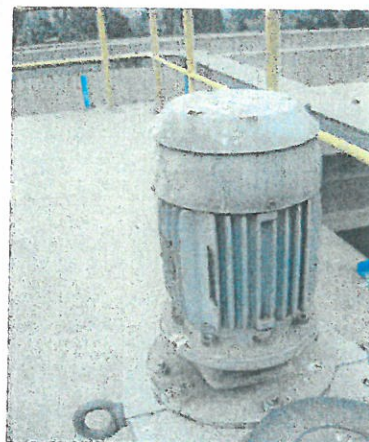
PINTURA EN MAL ESTADO.  
PRESENCIA DE OXIDO.  
FALTA LIMPIEZA DEL EQUIPO  
NO PRESENTA TARJETA DE LUBRICACION

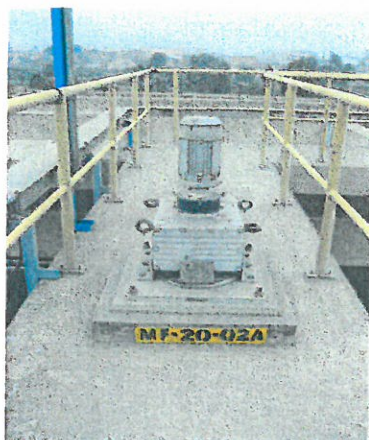
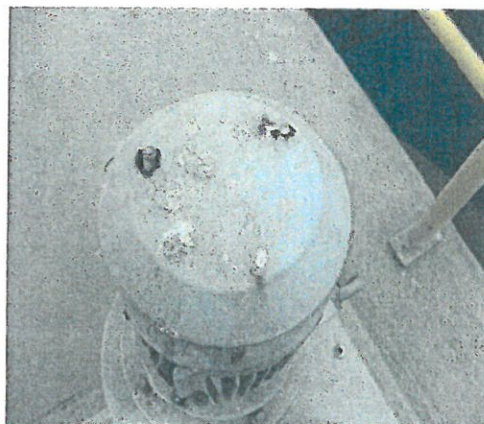
PINTURA EN MAL ESTADO, PRESENCIA DE OXIDO.  
TAPA DEL MOTOR, PERNOS DE FIJACIÓN EN MAL ESTADO  
FALTA LIMPIEZA DEL EQUIPO  
NO PRESENTA TARJETA DE LUBRICACION

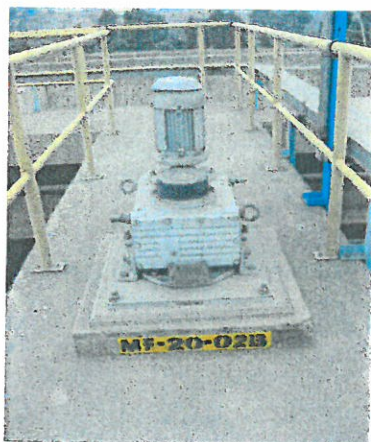
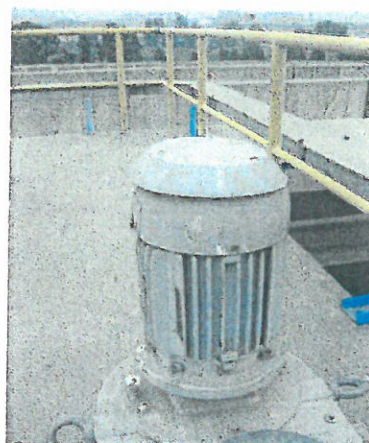
PINTURA EN MAL ESTADO.  
PRESENCIA DE OXIDO.  
NO PRESENTA TARJETA DE LUBRICACION

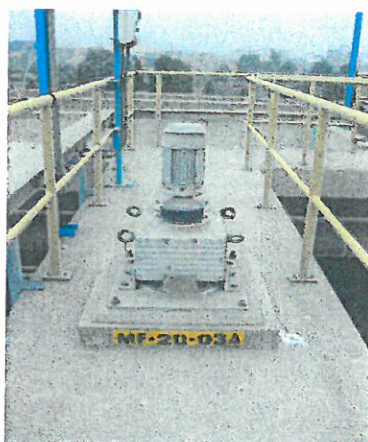
PINTURA EN MAL ESTADO.  
PRESENCIA DE OXIDO.  
NO PRESENTA TARJETA DE LUBRICACION

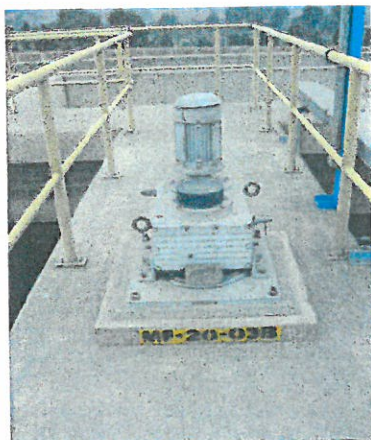
PINTURA EN MAL ESTADO.  
PRESENCIA DE OXIDO.  
NO PRESENTA TARJETA DE LUBRICACION

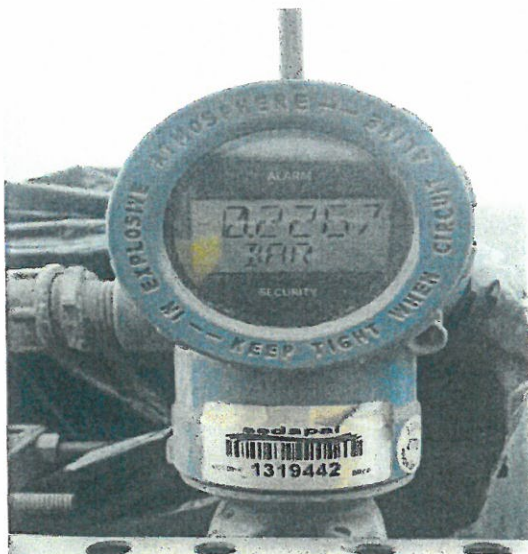
SENSOR E INDICADOR-TRANSMISOR DE PRESION  
PIT-30-001

SE DEBE GRADUAR EL RANGO DE PRESION DE SENSOR.

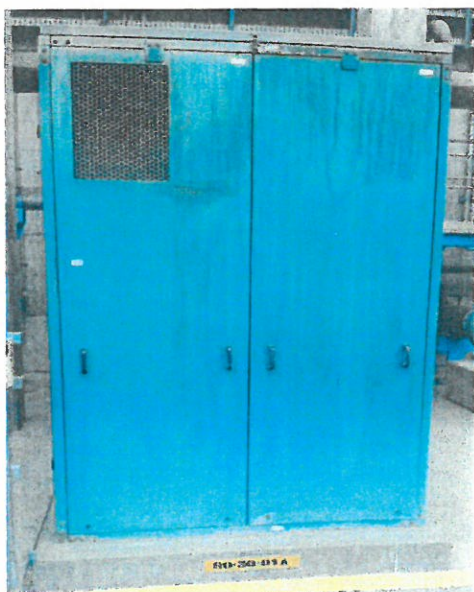
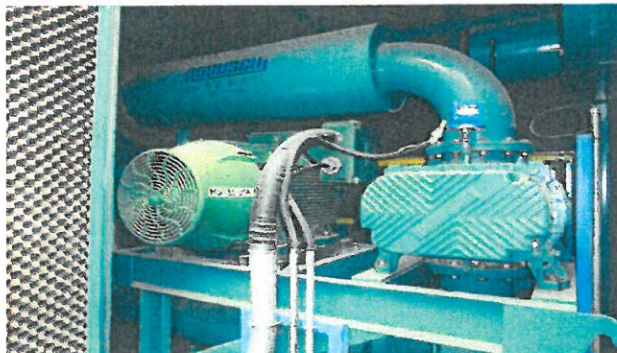
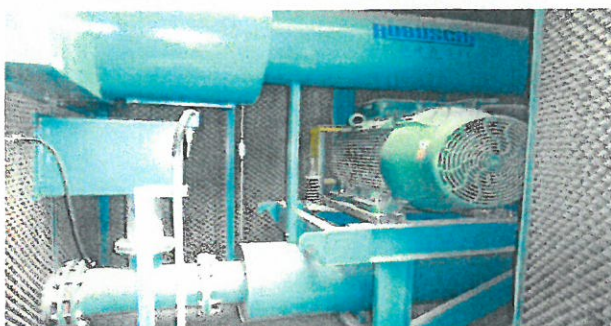
SOPLADOR DE AIRE

MEJORAR PINTURA.

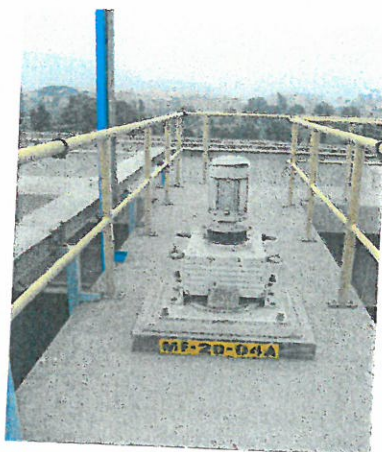
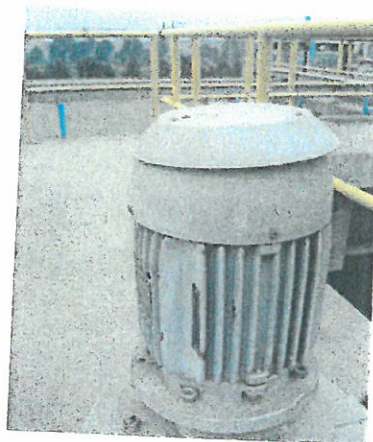
PINTURA EN MAL ESTADO PRESENCIA DE OXIDO.  
TAPA DEL MOTOR, PERNOS DE FIJACIÓN EN MAL ESTADO  
NO PRESENTA TARJETA DE LUBRICACION

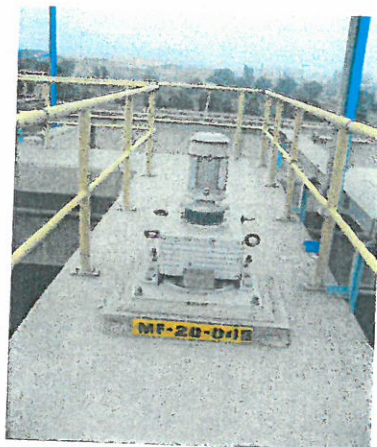
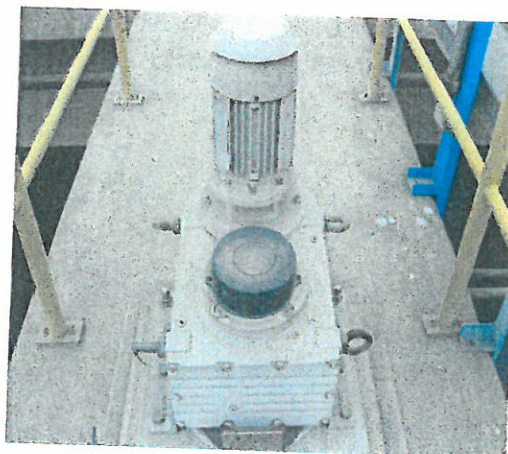
PINTURA EN MAL ESTADO.  
PRESENCIA DE OXIDO.  
NO PRESENTA TARJETA DE LUBRICACION

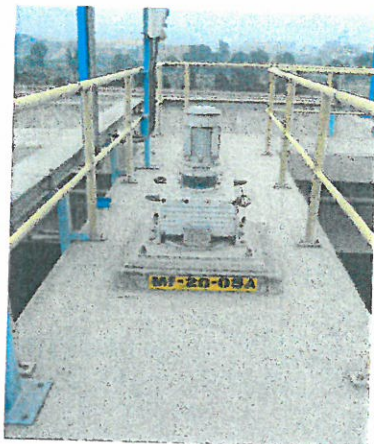
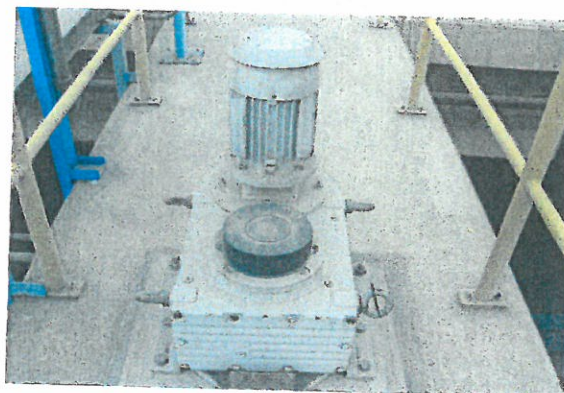
PINTURA EN MAL ESTADO PRESENCIA DE OXIDO.  
TAPA DEL MOTOR, PERNOS DE FIJACIÓN EN MAL ESTADO  
NO PRESENTA TARJETA DE LUBRICACION

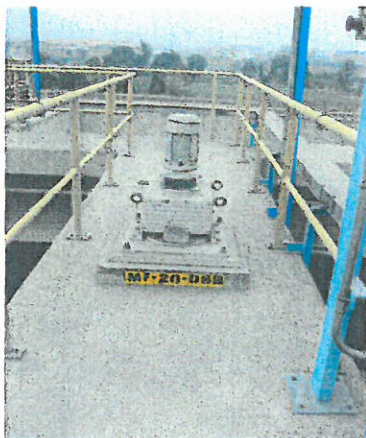
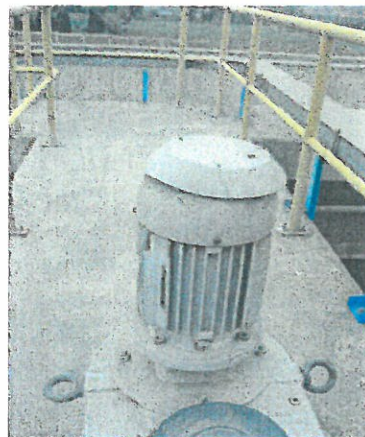
PINTURA EN MAL ESTADO, PRESENCIA DE OXIDO.  
NO PRESENTA TARJETA DE LUBRICACION

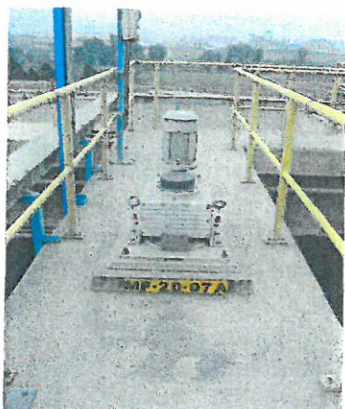
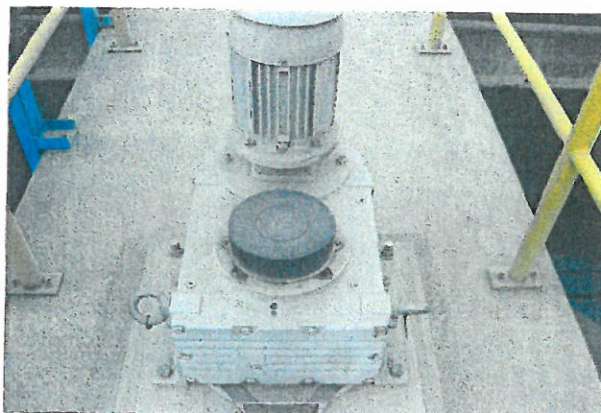
PINTURA EN MAL ESTADO PRESENCIA DE OXIDO.  
NO PRESENTA TARJETA DE LUBRICACION

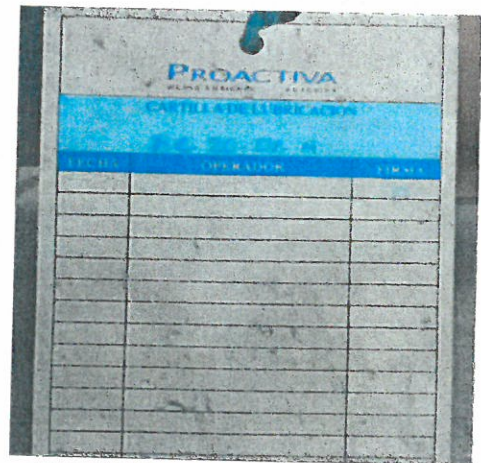
ELECTROBOMBA BC-20-01A

TARJETA DE LUBRICACION NO SE APRECIA

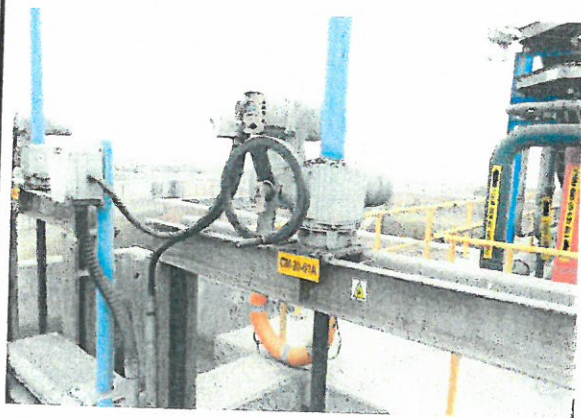
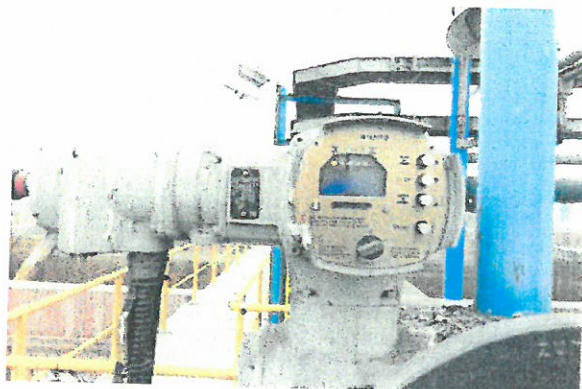
COMPUERTAS MOTORIZADAS CM-20-01A

NO CONTIENE TARJETA DE LUBRICACION.  
FALTA LIMPIEZA EN EL ACTUADOR Y LA COMPUERTA MOTORIZADA.

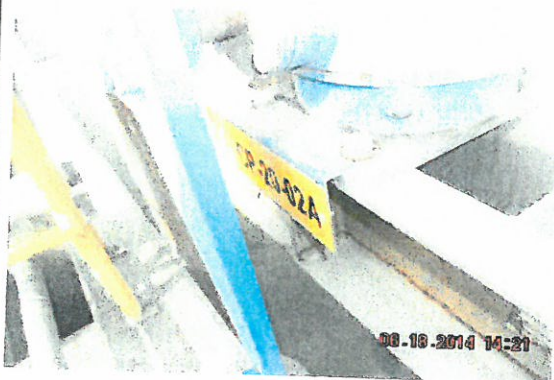
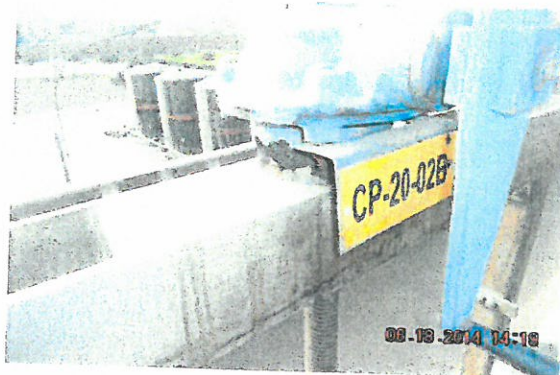
PINTURA EN MAL ESTADO. PRESENCIA DE OXIDO.

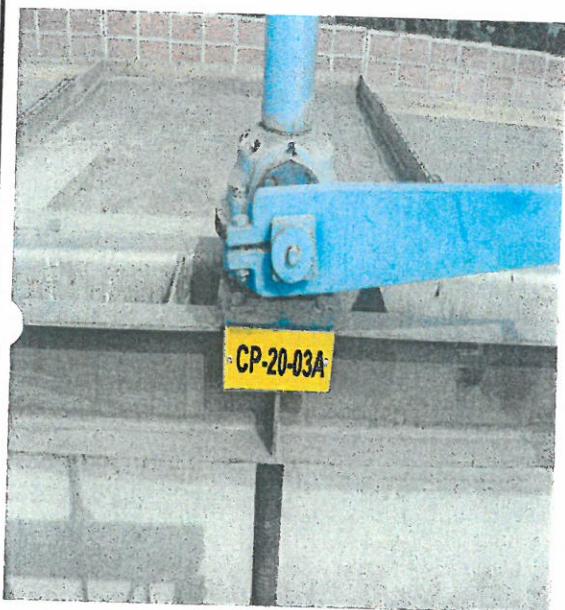
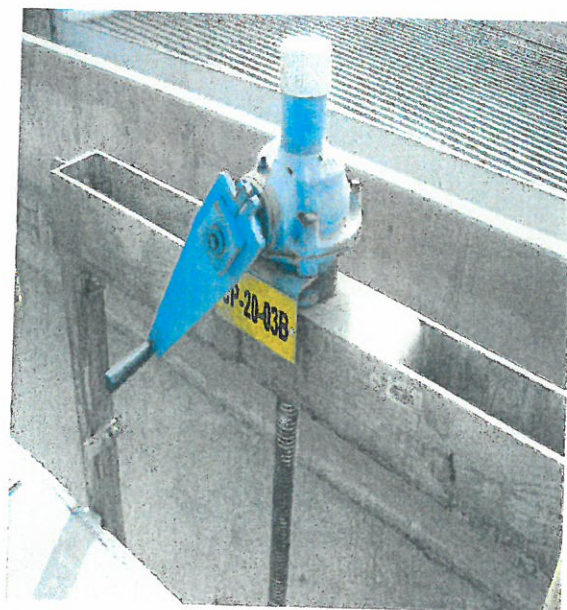
PINTURA EN MAL ESTADO. PRESENCIA DE OXIDO.  
FALTA LIMPIEZA DE COMPUERTA  
NO PRESENTA TARJETA DE LUBRICACION

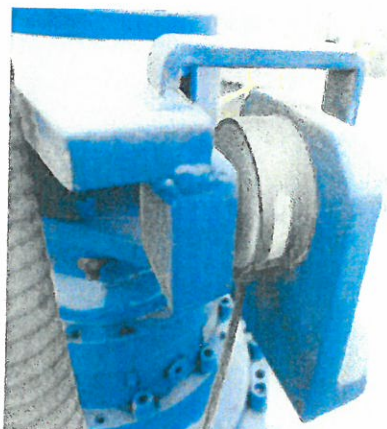
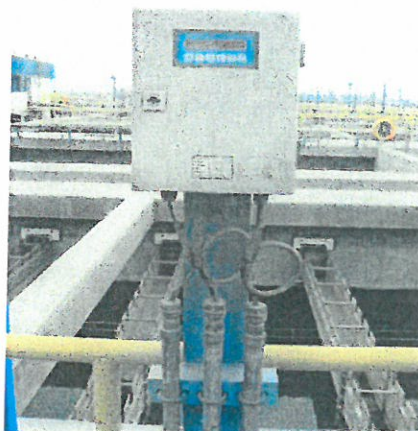
CORREGIR PINTURA DEL SOPORTE DE TRANSMISOR DE SEÑAL  
PRESENCIA DE CORROSION EN EL SENSOR  
NO SE APRECIA TAG DE IDENTIFICACION EN CAMPO

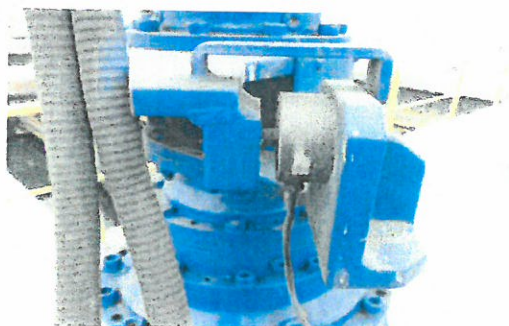
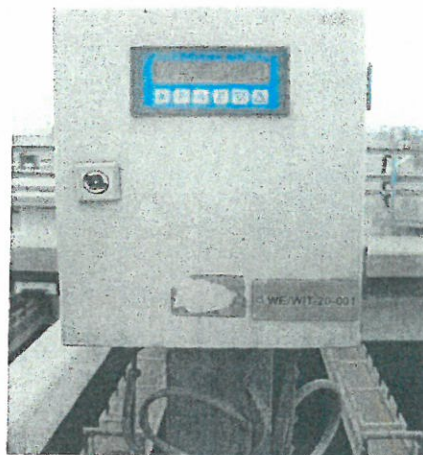
CORREGIR PINTURA DEL SOPORTE DE TRANSMISOR DE SEÑAL  
PRESENCIA DE CORROSION EN EL SENSOR  
NO APRECIA EL TAG DEL SENSOR DE TORQUE.

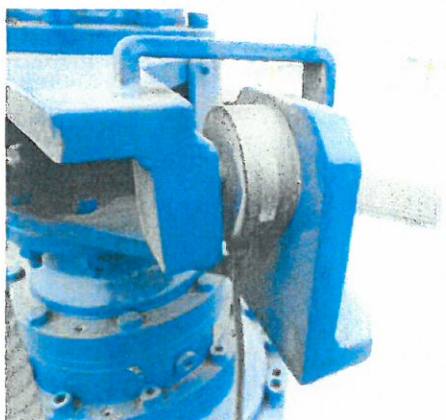
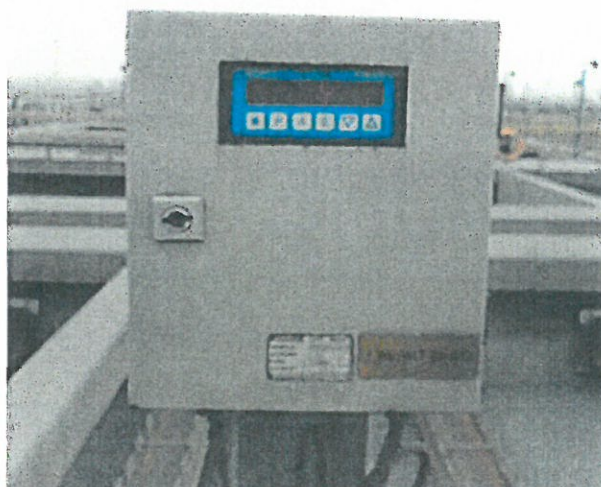
CORREGIR PINTURA DEL SOPORTE DE TRANSMISOR DE SEÑAL  
PRESENCIA DE CORROSION EN EL SENSOR  
NO SE APRECIA EL TAG DEL SENDOR DE TORQUE

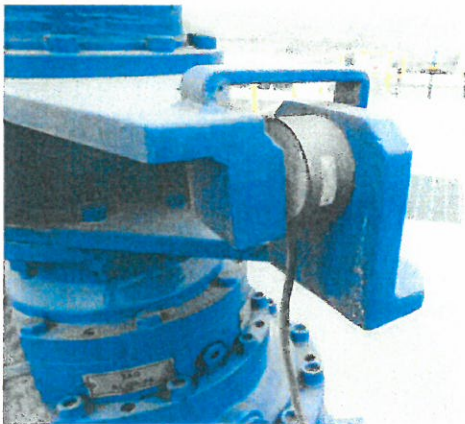
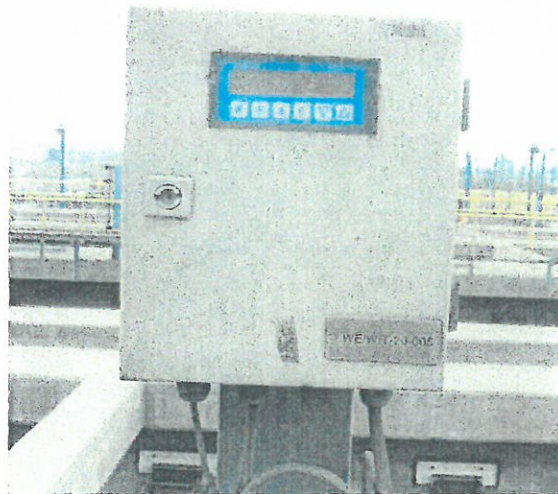
CORREGIR PINTURA DEL SOPORTE DE TRANSMISOR DE SEÑAL  
PRESENCIA DE CORROSION EN EL SENSOR DE TORQUE  
NO SE APRECIA EL TAG EN EL SENSOR DE TORQUE

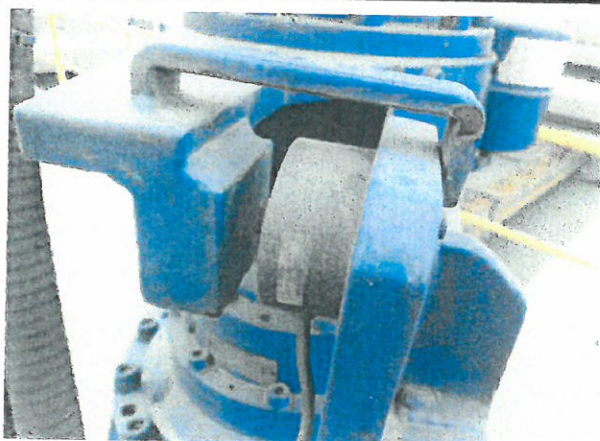
SENSOR WE-20-006

CORREGIR PINTURA DEL SOPORTE DE TRANSMISOR DE SEÑAL  
PRESENCIA DE CORROSION EN EL SENSOR  
NO SE APRECIA EL TAG DEL SENSOR DE TORQUE  
NO TIENE TAG EL TRANSMISOR DE SEÑAL

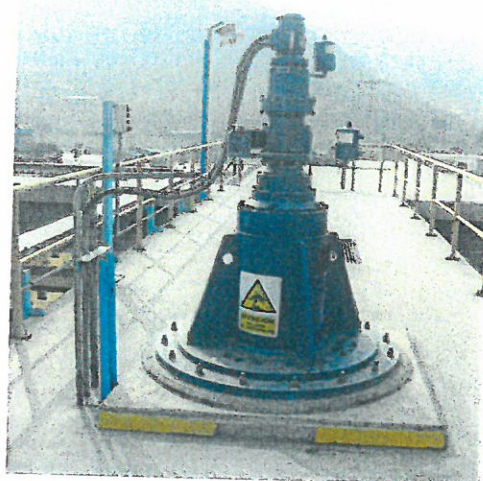
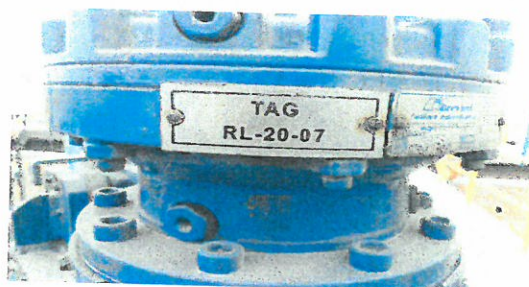
FALTA LIMPIEZA DEL EQUIPO  
PRESENCIA DE OXIDO EN EL TRANSMISOR DE TORQUE.  
FALTA TARJETA DE LUBRICACION

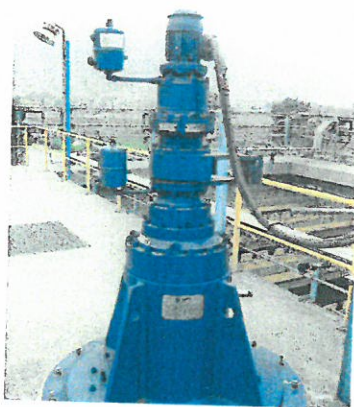
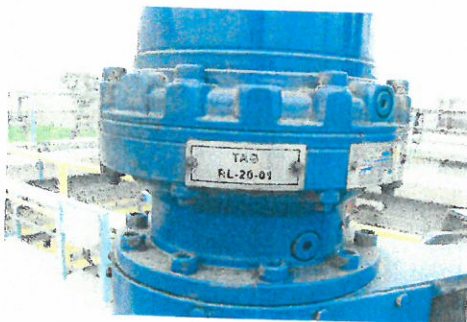
FALTA LIMPIEZA DEL EQUIPO  
PRESENCIA DE OXIDO EN EL TRANSMISOR DE TORQUE.  
FALTA TARJETA DE LUBRICACION

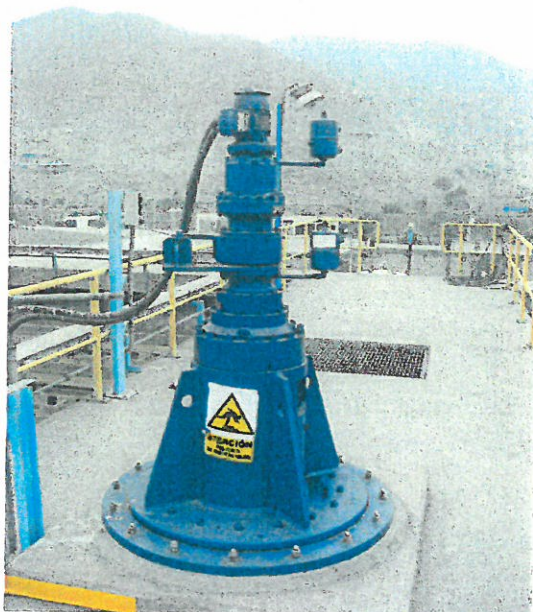
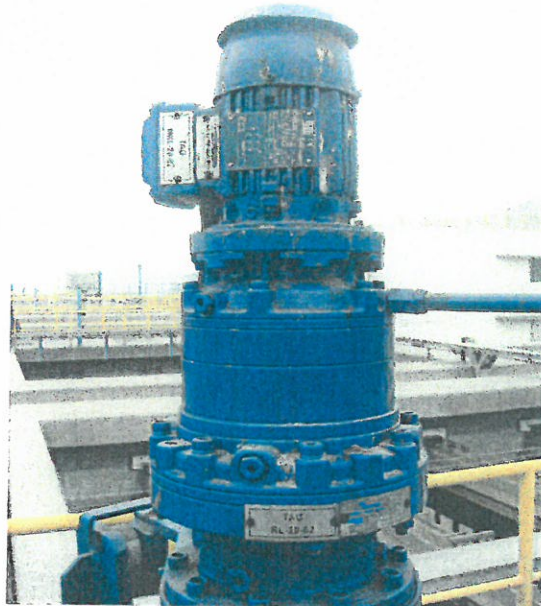
CORREGIR LIMPIEZA EN CARCASA DEL MOTOR  
 PRESENCIA DE OXIDO EN EL TRANSMISOR DE TORQUE.  
 FALTA TARJETA DE LUBRICACION

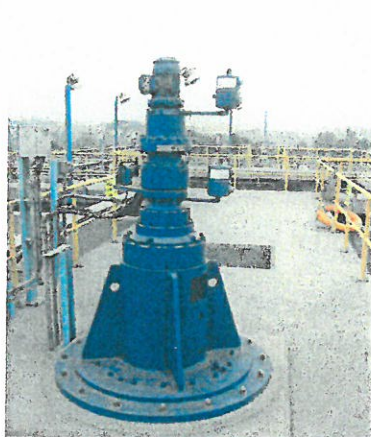
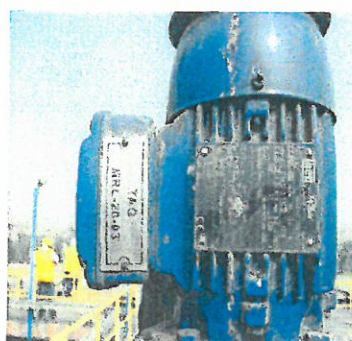
FALTA LIMPIEZA DEL EQUIPO  
 PRESENCIA DE OXIDO EN EL TRANSMISOR DE TORQUE.  
 FALTA TARJETA DE LUBRICACION

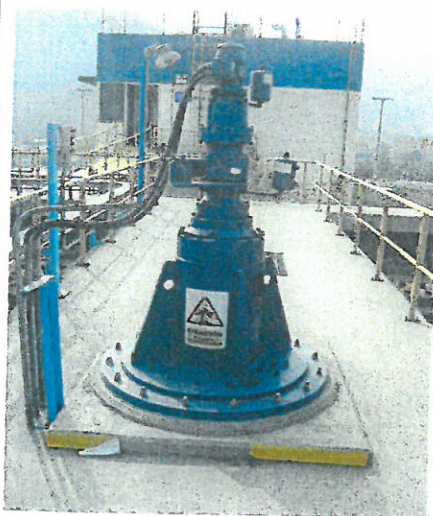
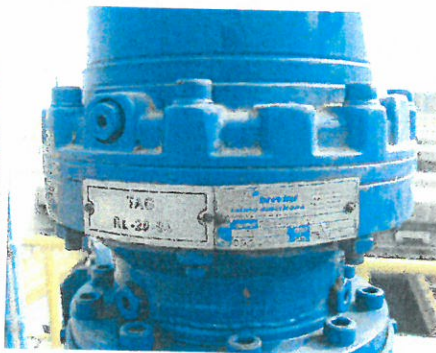
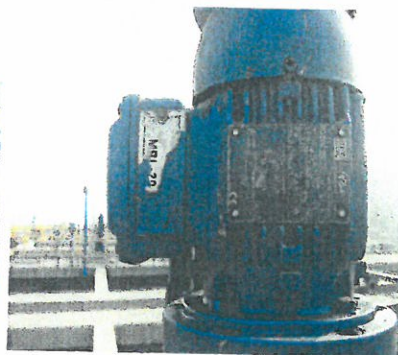
FALTA LIMPIEZA DEL EQUIPO  
PRESENCIA DE OXIDO EN EL TRANSMISOR DE TORQUE.  
FALTA TARJETA DE LUBRICACION

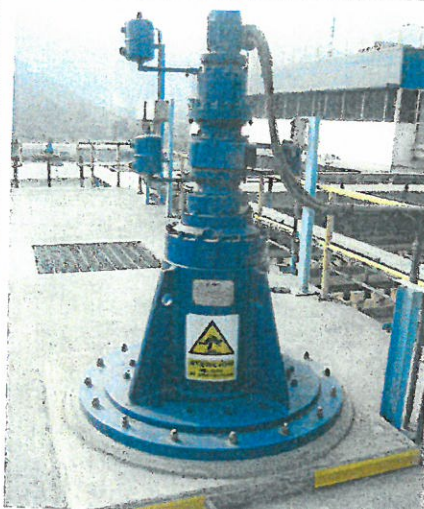
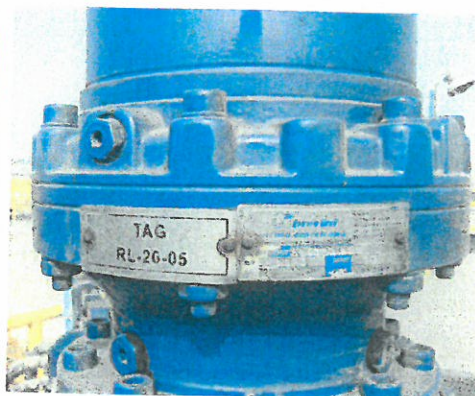
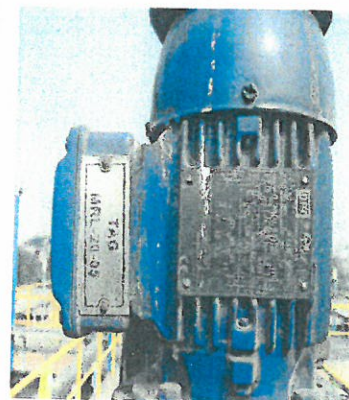
FALTA LIMPIEZA DEL EQUIPO  
PRESENCIA DE OXIDO EN EL TRANSMISOR DE TORQUE.  
FALTA TARJETA DE LUBRICACION

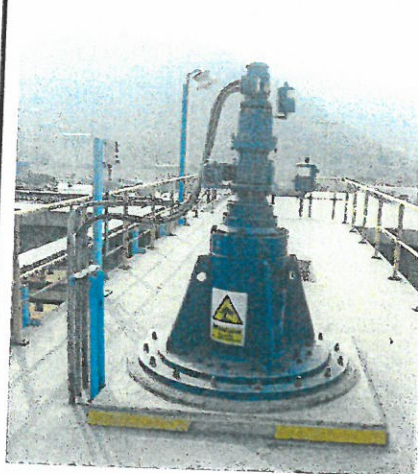
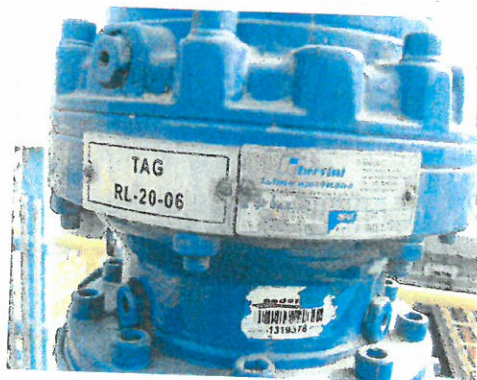
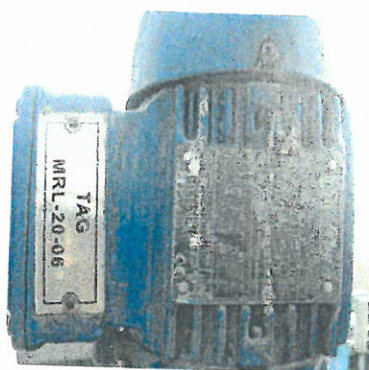
FALTA LIMPIEZA DEL EQUIPO  
PRESENCIA DE OXIDO EN EL TRANSMISOR DE TORQUE.  
FALTA TARJETA DE LUBRICACION

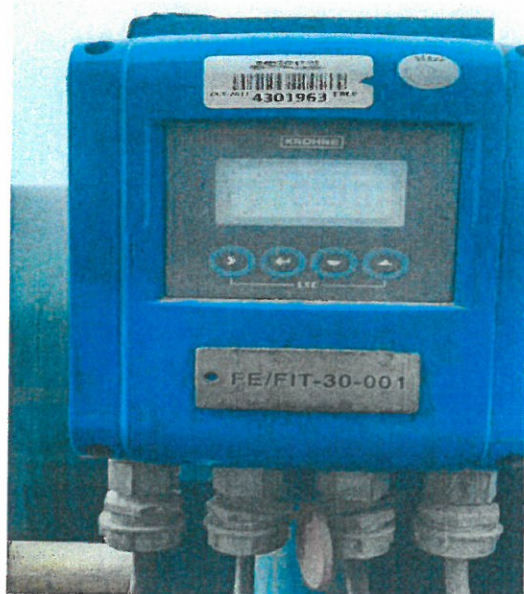
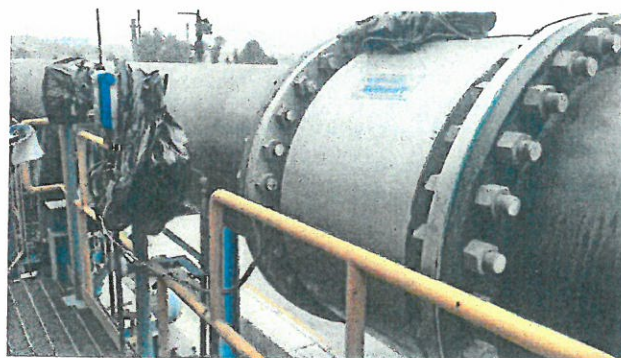
INDICADOR- TRANSMISOR DE CAUDAL FE/FIT-30-001

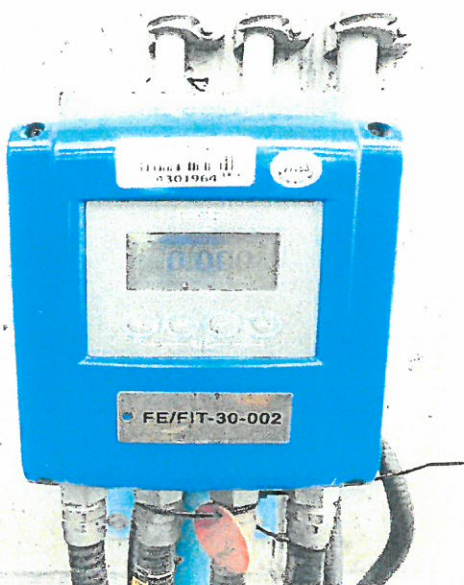
INDICADOR- TRANSMISOR DE CAUDAL FE/FIT-30-002

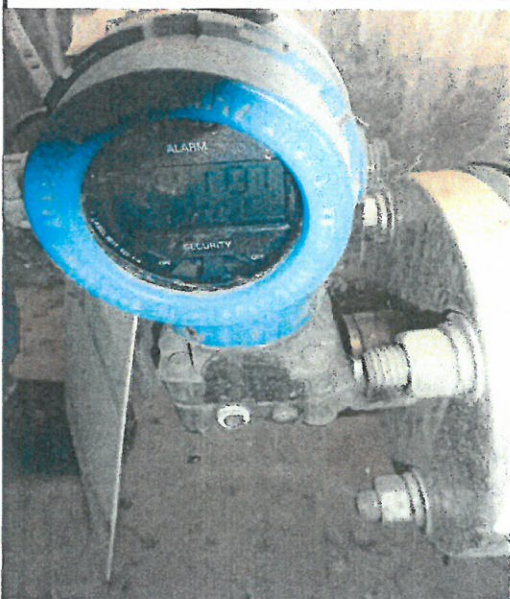
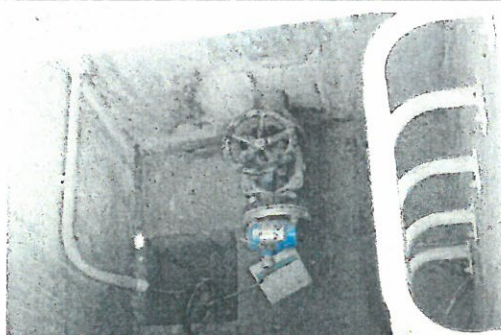
TRANSMISOR DE NIVEL LIT-30-18

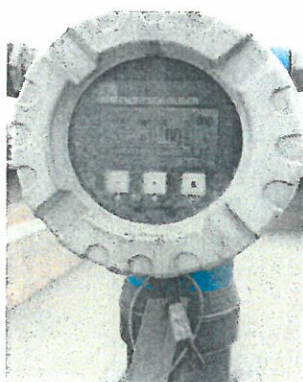
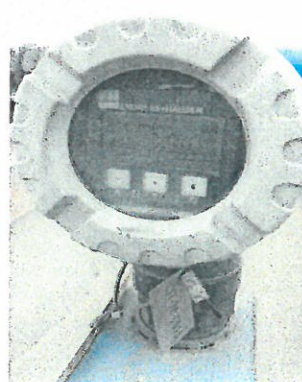
SENSORES TRANSMISORES DE NIVEL LE/LIT-30-013/014/015/016
